COMUNE DI BOLANO

PEBA

PIANO DI ELIMINAZIONE DELLE BARRIERE ARCHITETTONICHE

ALL.B_SCHEDE DI ANALISI

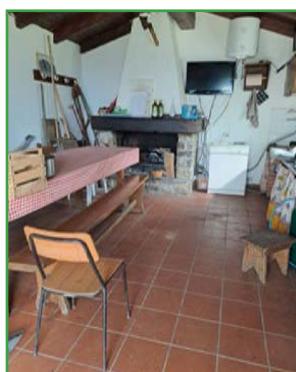
Gli **spazi interni** sono sufficientemente ampi, privi di ostacoli e luminosi. La finitura della **pavimentazione** interna è in buono stato.

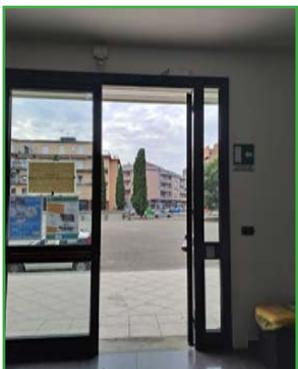
L'accesso alla struttura è garantito sia da una **rampa** che da **gradini**. La zona antistante e retrostante all'accesso è complanare con una piattaforma libera di minimo 140x140 cm.

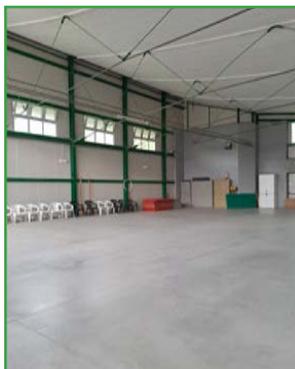
Gli **spazi interni** si svolgono su un unico piano senza presentare ostacoli né dislivelli. La finitura della **pavimentazione** interna è in buono stato.

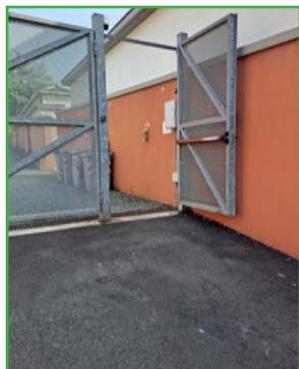
L'accesso alla struttura è garantito sia da **gradini** (accesso principale) che da una **rampa** (accesso secondario).

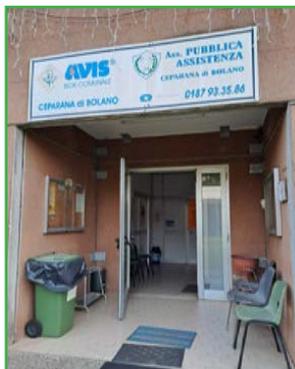
L'accesso all'edificio è **complanare** all'esterno. La zona antistante e retrostante all'accesso è complanare con una piattaforma libera di minimo 140x140 cm.

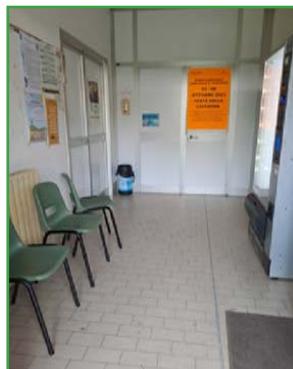
Gli **spazi interni** sono sufficientemente ampi, privi di ostacoli e luminosi. La finitura della **pavimentazione** interna è in buono stato.

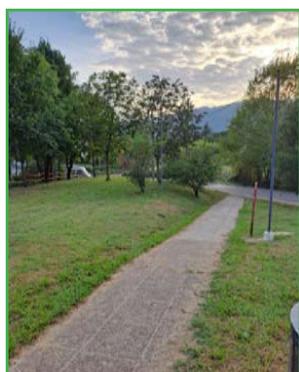
Il percorso pedonale esterno è privo di **dislivelli**.

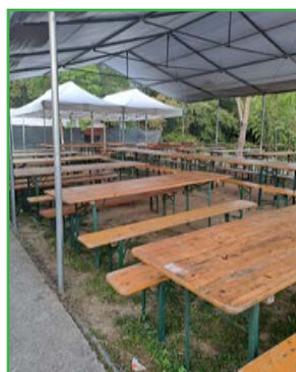
I **percorsi** mantengono una larghezza minima di 90 cm e sono privi di ostacoli.

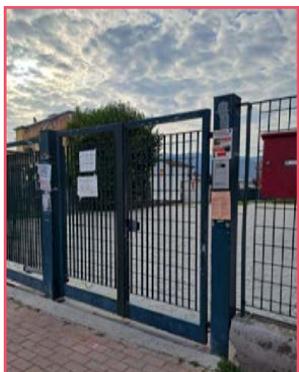
Il **citofono** è collocato a un'altezza da terra superiore a 130 cm.

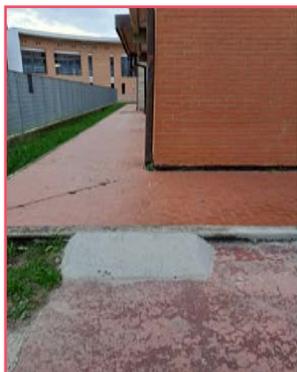
Il gradino posto in corrispondenza dell'accesso è raccordato tramite un rattoppo in calcestruzzo.

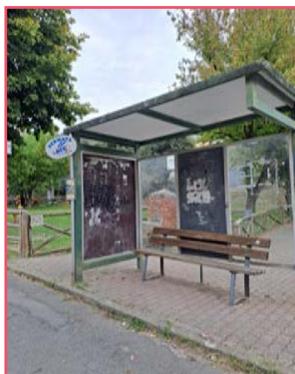
Il percorso pedonale presenta **dislivelli** in corrispondenza della fermata del bus.

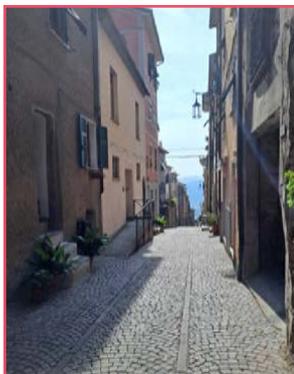
Il percorso pedonale è privo di **segnalatori tattili/colorati** per non vedenti e ipovedenti.

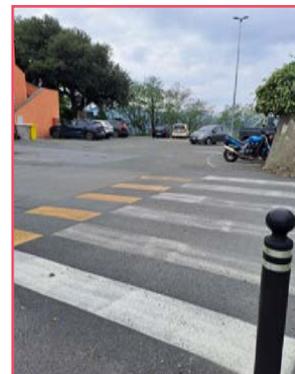
Gli attraversamenti non riportano **segnalatori tattili/colorati** per ipovedenti e non vedenti.

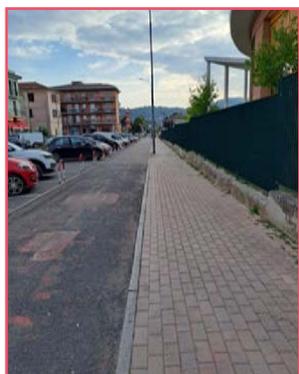
Il percorso pedonale è privo di **segnalatori tattili/colorati** per non vedenti e ipovedenti.

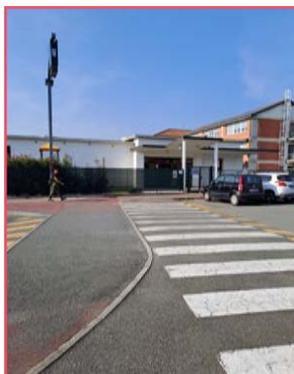
Gli attraversamenti non riportano **segnalatori tattili/colorati** per ipovedenti e non vedenti.

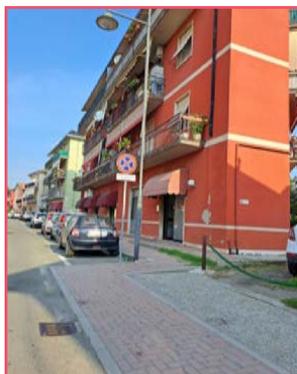
Il percorso pedonale è privo di **segnalatori tattili/colorati** per non vedenti e ipovedenti.

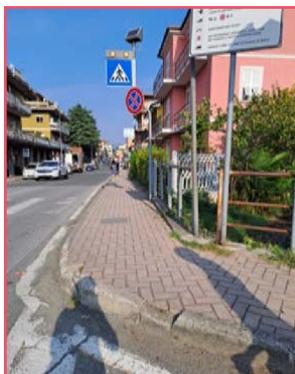
Il percorso pedonale è privo di **segnalatori tattili/colorati** per non vedenti e ipovedenti.

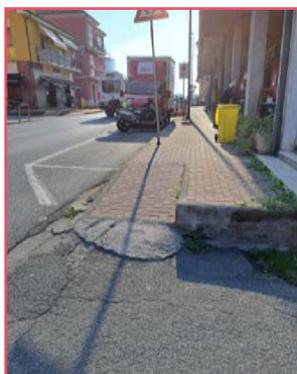
La finitura della **pavimentazione** è a tratti in cattivo stato e necessita di manutenzione in più punti.

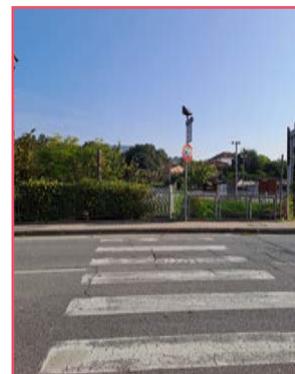
L'attraversamento è privo di **segnalatori tattili/colorati** per ipovedenti.
