COMUNE DI BOLANO

PEBA

PIANO DI ELIMINAZIONE DELLE BARRIERE ARCHITETTONICHE

ALL.B_SCHEDE DI ANALISI

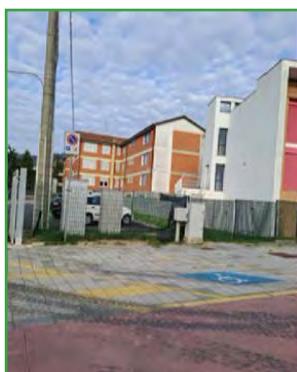
Parcheggi

Sono presenti **parcheggi** riservati a persone con disabilità in prossimità dell'ingresso. Rispettano le dimensioni minime previste da normativa e riportano la segnaletica adeguata.

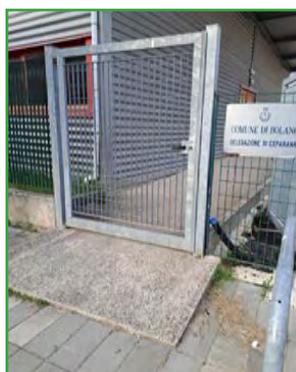
Accesso

È presente una **rampa di raccordo** per il piccolo dislivello all'ingresso.

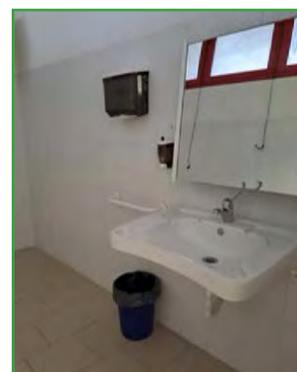
Servizi igienici

La struttura è dotata di **servizi igienici** con caratteristiche tali da essere utilizzabili da persone con disabilità. Tuttavia, non sono segnalati tramite apposita targa identificativa.

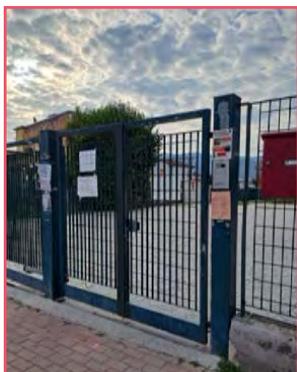
Accesso

Il **citofono** è collocato a un'altezza da terra superiore a 130 cm.

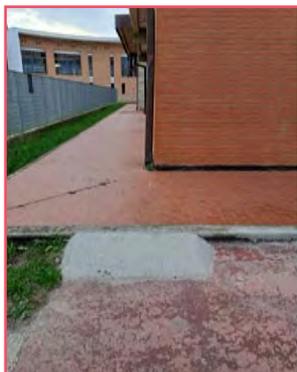
Accesso

Il gradino posto in corrispondenza dell'accesso è raccordato tramite un rattoppo in calcestruzzo.

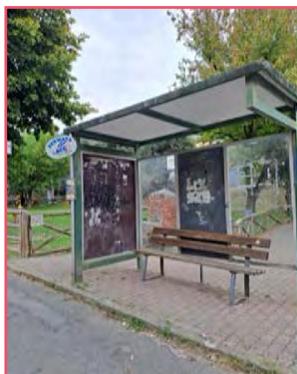
Fermata

Il percorso pedonale presenta **dislivelli** in corrispondenza della fermata del bus.

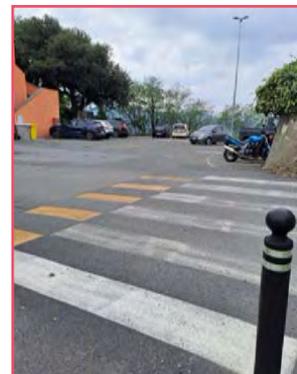
Attraversamento

Gli attraversamenti non riportano **segnalatori tattili/colorati** per ipovedenti e non vedenti.

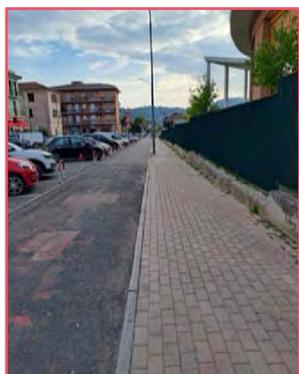
Percorso

Il percorso pedonale è privo di **segnalatori tattili/colorati** per non vedenti e ipovedenti.

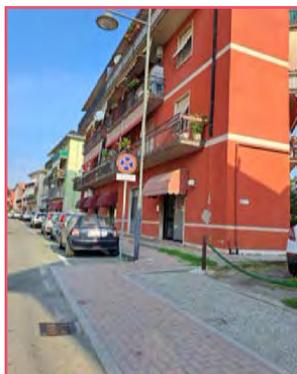
Percorso

Il percorso pedonale è privo di **segnalatori tattili/colorati** per non vedenti e ipovedenti.

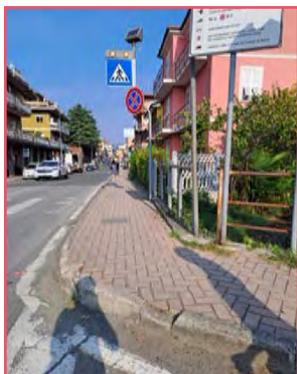
Percorso

Il percorso pedonale è privo di **segnalatori tattili/colorati** per non vedenti e ipovedenti.

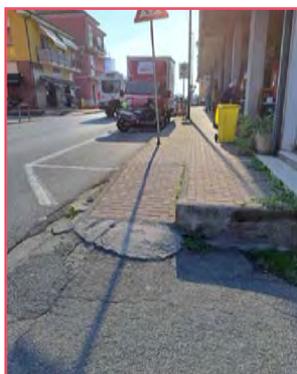
Percorso

La finitura della **pavimentazione** è a tratti in cattivo stato e necessita di manutenzione in più punti.

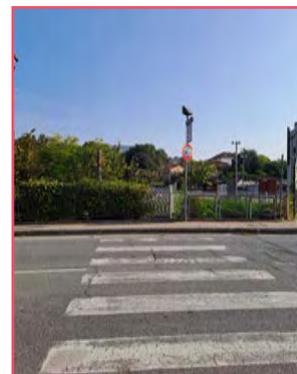
Attraversamento

L'attraversamento è privo di **segnalatori tattili/colorati** per ipovedenti.
