REGIONE LIGURIA - COMUNE DI BOLANO PIANO DI RECUPERO DEL CENTRO STORICO

SCHEDA DI ANALISI PUNTUALE

MAPP. 384 - VIA S. MARIA N. 22

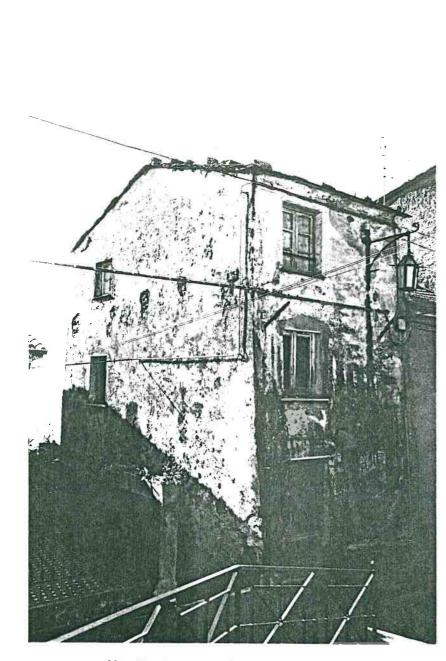
Vista prospettica del frome e del fianco da Via Borghetto

Esempio di facciata dipinta con semplici mostre e guscio di raccordo.

Il risanamento conservativo di questo edificio dovra' avvenire senza alterarne le caratteristiche linguistico-tipologiche.
