REGIONE LIGURIA - COMUNE DI BOLANO PIANO DI RECUPERO DEL CENTRO STORICO

SCHEDA DI ANALISI PUNTUALE

MAPP. 262/A - VIA ROMA N. 4

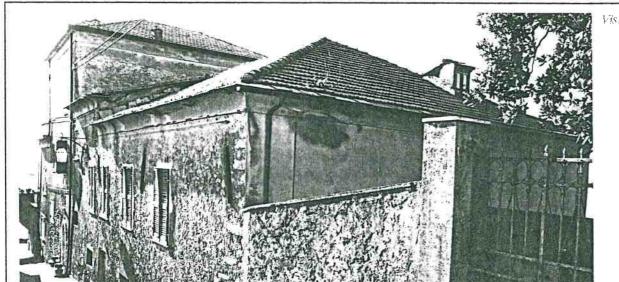
fista prospettica da Via Roma

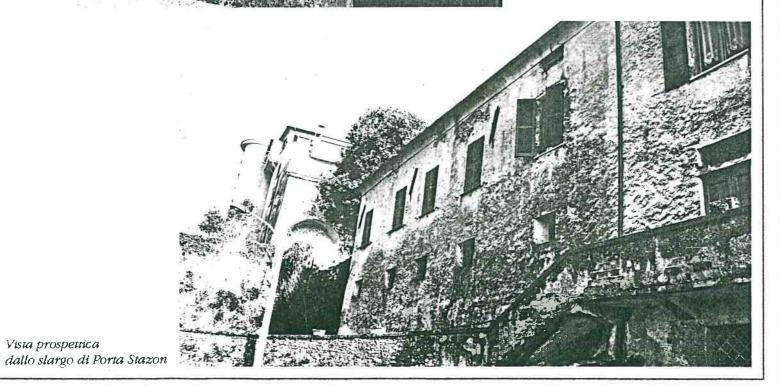
Vista prospettica

Edificio di qualita' architettoniche di pregio, parte del piu' grande complesso di palazzo Abbamondi, che a seguito di divisioni di proprieta' ha perduto l'originaria distribuzione interna. Necessita del ripristino della possibilita' di accesso mediante la realizzazione di porta esterna in comunicazione col vano scala esistente.
