**SCHEDA DI ANALISI PUNTUALE
DOCUMENTAZIONE FOTOGRAFICA**

NUMERO
127

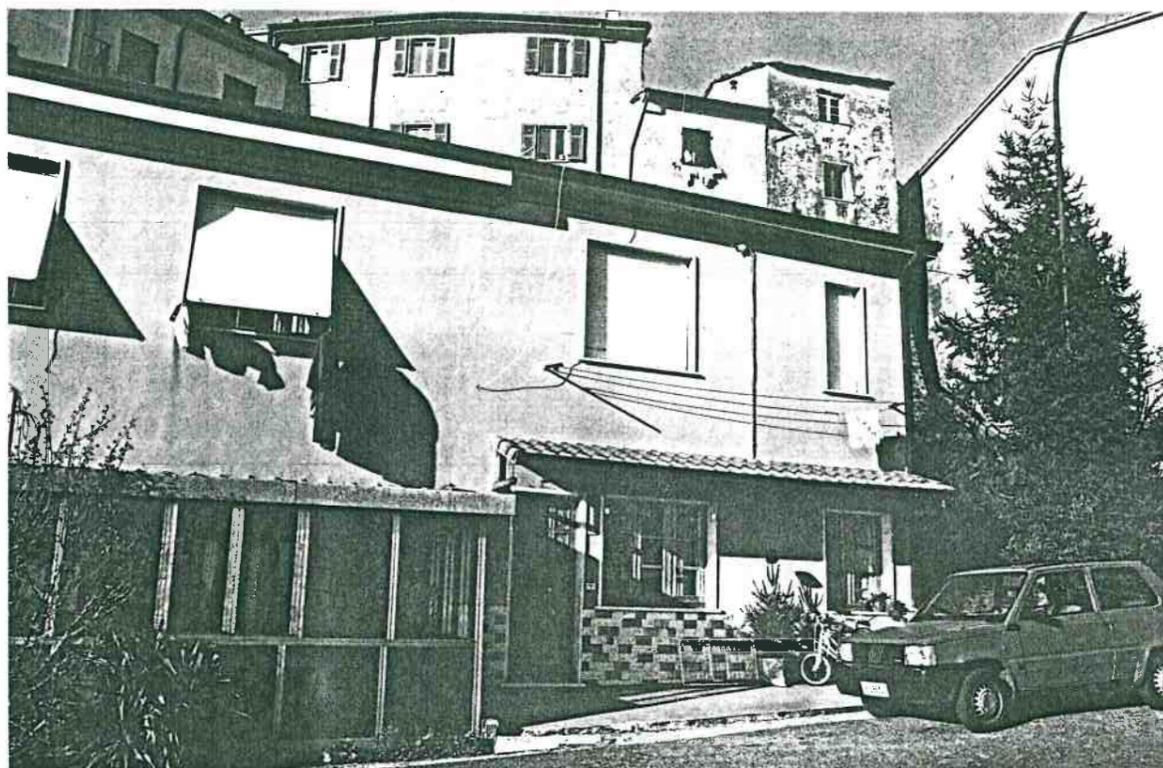
Vista prospettica del fronte da Via Codalina

Questo, come l'edificio della scheda n. 125, pur con le dovute differenze dimensionali rappresenta un esempio di scarsa sensibilità costruttiva in centro storico. Si possono notare differenti dimensioni nelle bucatore, i serramenti, il cornicione e il rivestimento, la pensilina sovradimensionata, l'intonaco, il colore ed il cornicione: tutti elementi discordanti in ambito storico.

Vedi Norme Tecniche di Attuazione (N.T.A.) del Piano di Recupero.
