COMUNE DI BOLANO

PEBA

PIANO DI ELIMINAZIONE DELLE BARRIERE ARCHITETTONICHE

ALL.A_RELAZIONE ILLUSTRATIVA

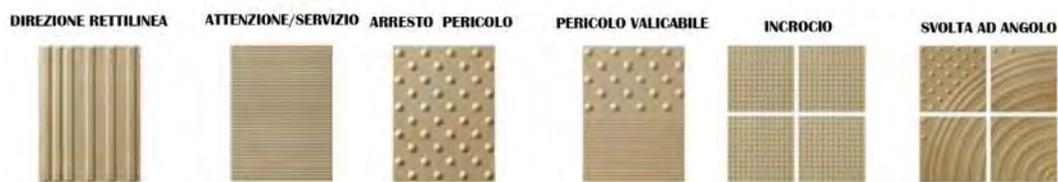
Figura 2 - Codici Loges per l'orientamento tattile degli utenti ipovedenti

Gli interventi concernono l'installazione degli appositi **codici tattili del sistema LOGES-VET-EVOLUTION (LVE)**, l'unico sistema omologato dalle associazioni di categoria come rispondente alla prescrizione del **D.P.R.503/1996**. Si tratta di piastrelle di PVC o di agglomerato cementizio o di gres, la cui superficie presenta segni in rilievo percepibili dalla pianta del piede, e codificati in modo da comunicare per via tattile le sei informazioni precedentemente elencate (ad esempio, strisce in rilievo continue e parallele alla direzione di marcia indicano un percorso rettilineo, sfere in rilievo disposte in file trasversali al senso di marcia indicano un arresto o un ostacolo...) e corredate inoltre dai "TAG-RFID" che comunicano al disabile visivo, mediante messaggi vocali nel suo smartphone personale, informazioni sul luogo in cui si trova e sui servizi ivi presenti. Esse devono essere sovrapposte (nel caso del PVC) o inserite nella pavimentazione, per segnalare la posizione degli attraversamenti pedonali e dei semafori acustici, delle fermate dei mezzi di trasporto e della direzione da tenere in piazzali e altre zone pedonali ampie in cui manchino indicazioni di altro tipo idonee a favorire l'orientamento di chi non vede.

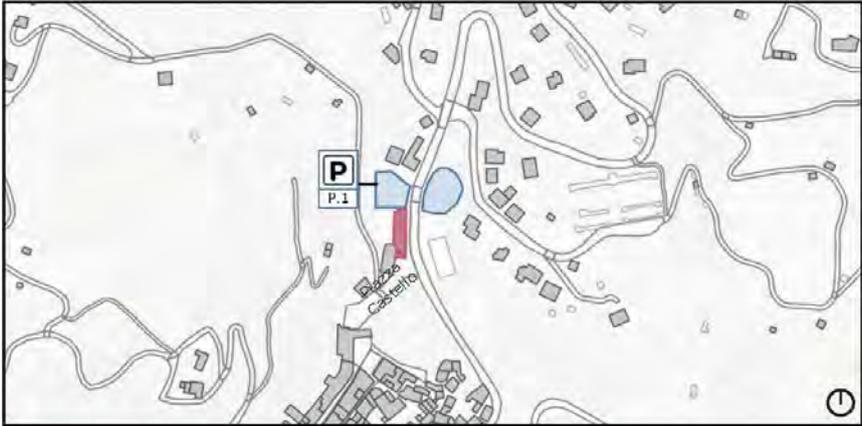
EI.1	Municipio - Piazza Castello, 1			
SUFFICIENTEMENTE ACCESSIBILE				
criticità				
	Accesso	Accesso	Collegamenti verticali	
			Servizi igienici

Figura 9 - Esempio di scheda d'analisi di un edificio

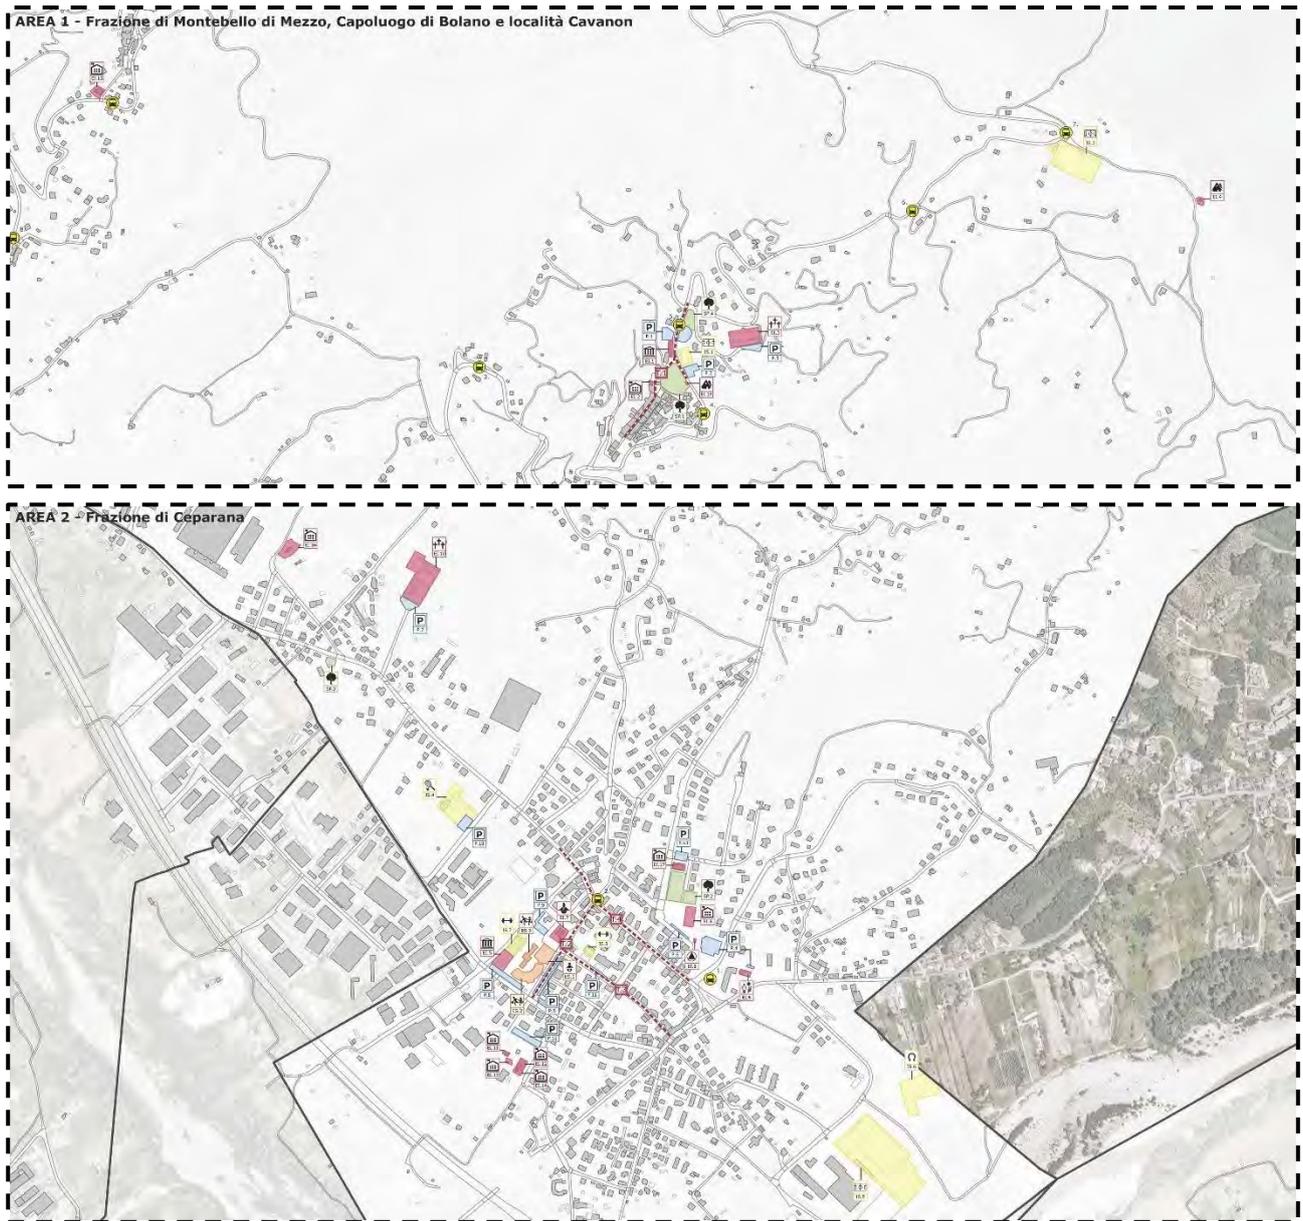
Figura 14 - Estratto Tav.01 - Inquadramento

Le aree mappate sono state riportate all'interno della tavola di inquadramento. Di seguito si riporta l'estratto relativo alla Tav.01 - Inquadramento.

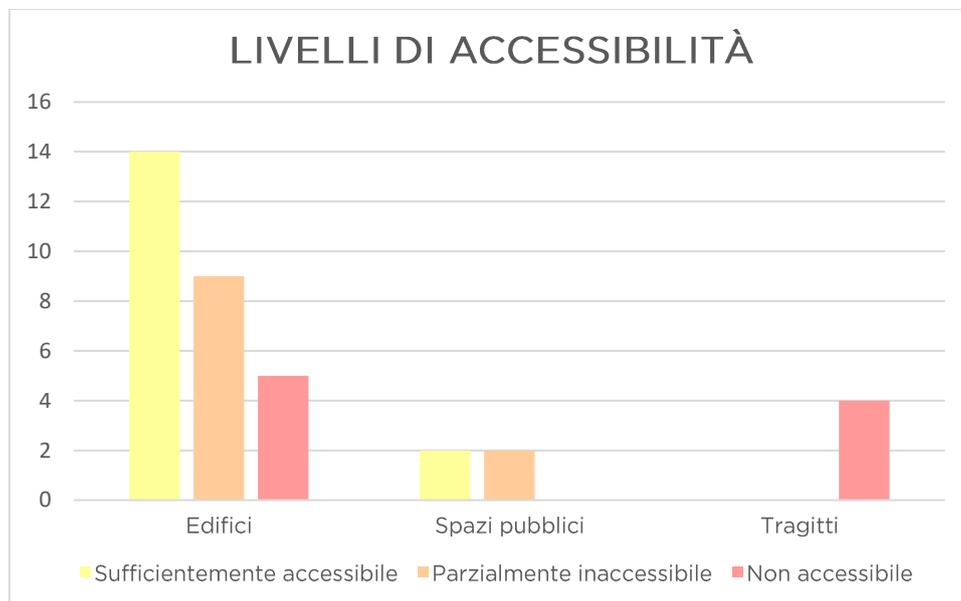
Grafico 1 - Livelli di accessibilità

Per quanto riguarda gli *edifici* oggetto di analisi, in proporzione, i meno accessibili risultano essere gli edifici di interesse comunale, 3 non accessibili e 4 parzialmente inaccessibili e gli impianti sportivi, dove 2 sono non accessibili e 4 parzialmente inaccessibili. Mentre le scuole risultano avere un medio livello di accessibilità.

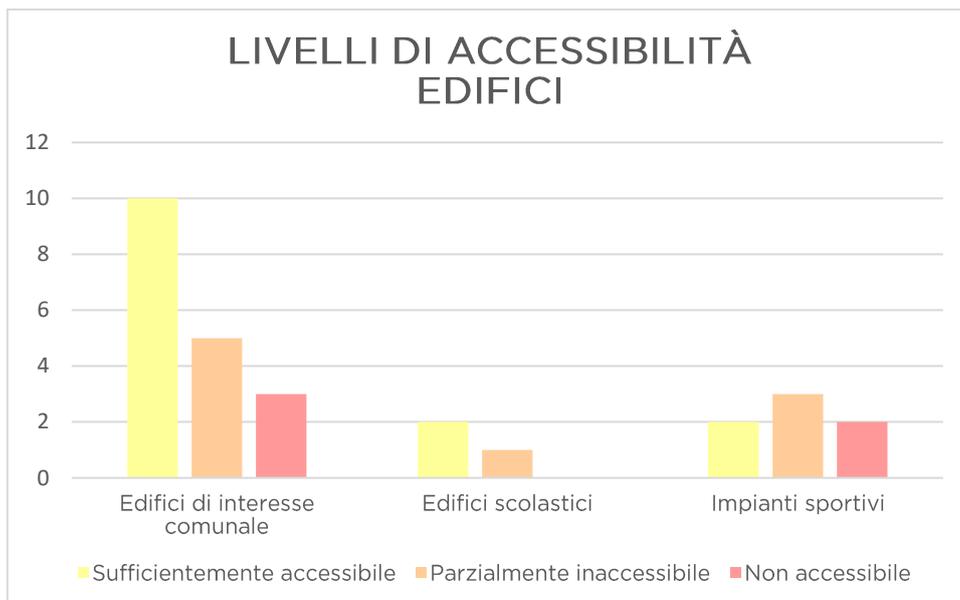
Grafico 2 - Livelli di accessibilità in base alle tipologie di edifici

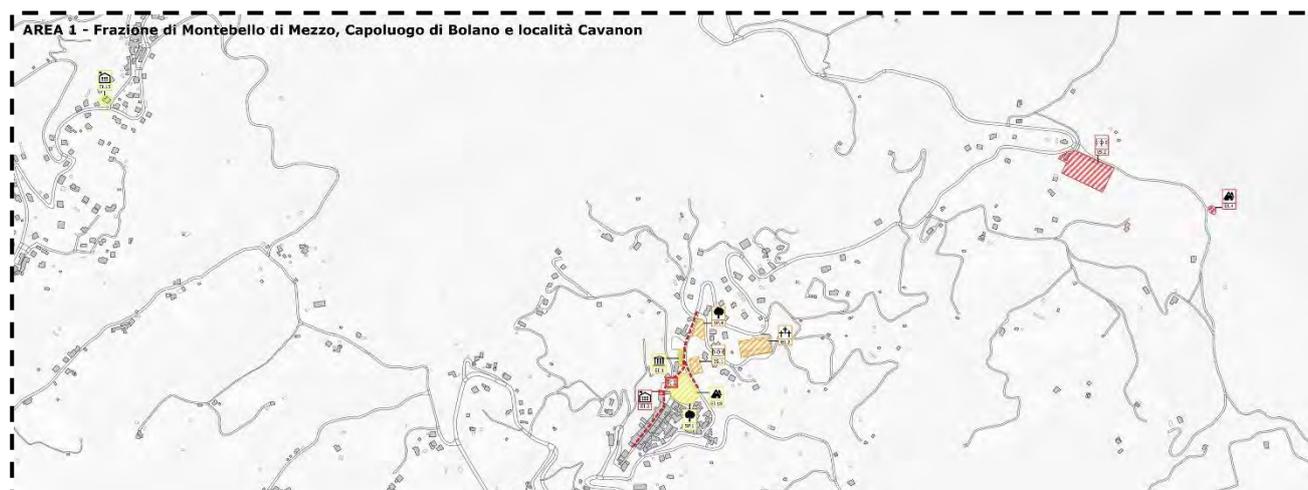
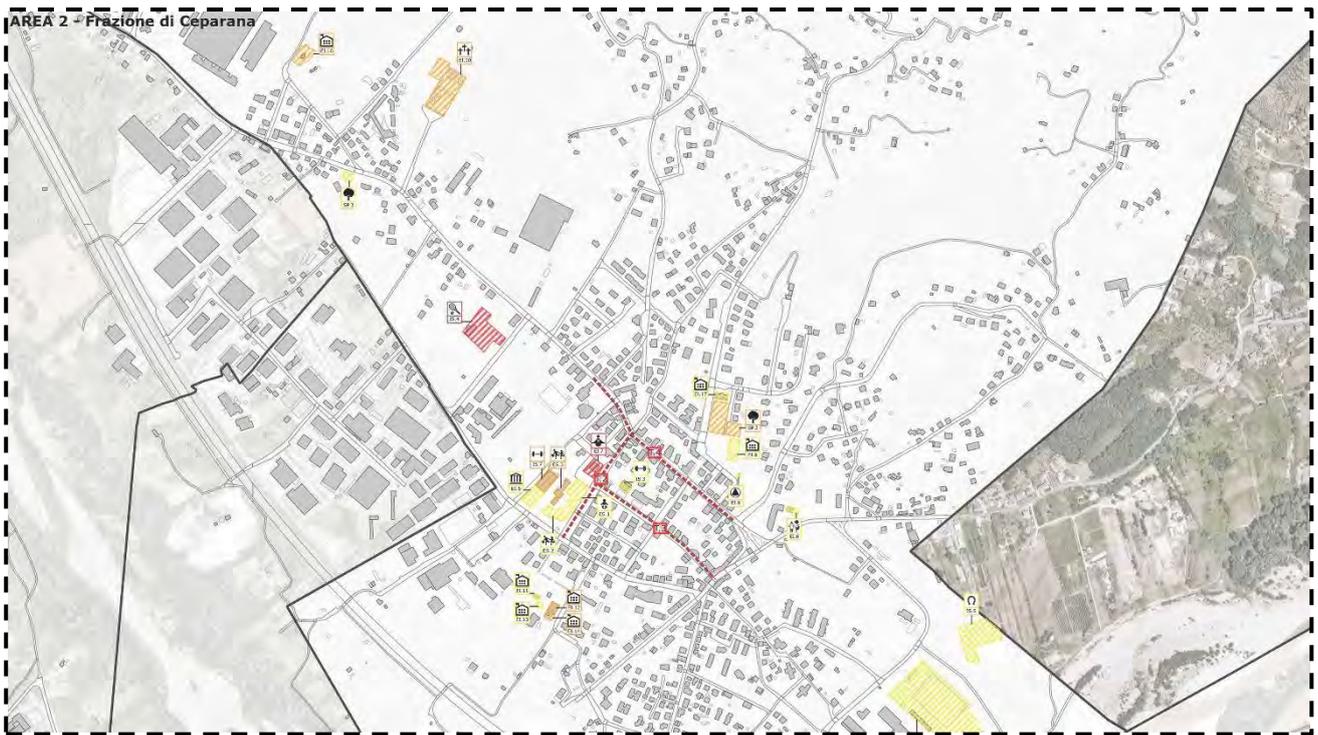
Figura 15- Estratto Tav.02 - Livelli di accessibilità

A seguire si riporta l'estratto della tavola Tav.02, riassuntiva dei livelli di accessibilità all'interno del territorio comunale di Bolano.

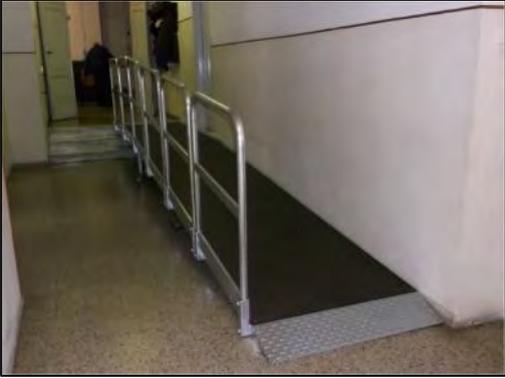
</div> <p style="text-align: center;"><i>Figura 16- Esempi di soluzioni progettuali di raccordo</i></p>

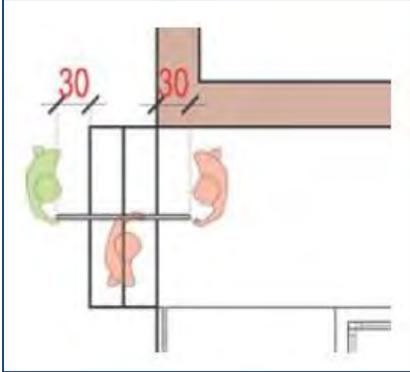
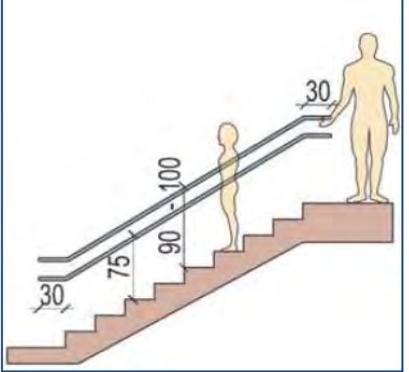
</div> <p style="text-align: center; font-size: small;"><i>Figura 17 – Esempio di soluzione progettuale per l’installazione di corrimano su corpo scala</i></p> <div style="display: flex; justify-content: space-around;">

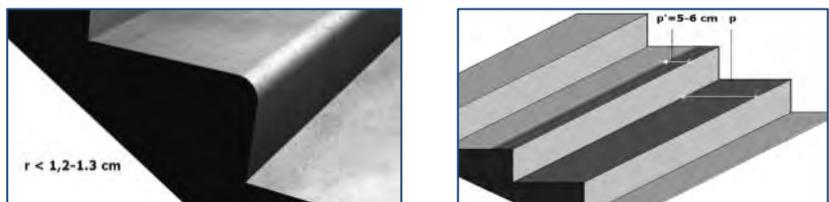
Figura 22 e Figura 23- Esempio di pavimentazione antisdrucchiolevole

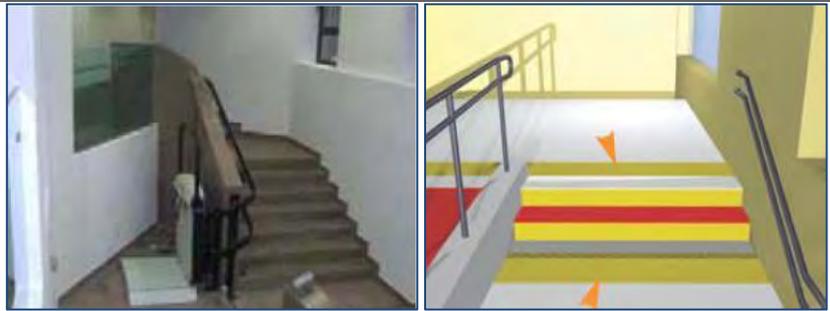
Figura 24 e Figura 25- Esempi di piattaforma elevatrice

- Per l'accesso di un immobile posto al piano rialzato è bene mantenere sia i gradini che una rampa di accesso, in quanto alcuni tipi di disabilità trovano difficoltà ad affrontare i piani inclinati delle rampe che possono non costituire un buon appoggio per il carico asimmetrico del peso del peso dell'intero corpo. Inoltre, I servoscala dovrebbero essere installati come ultima possibilità dopo rampe fisse, ascensori, piattaforme elevatrici. La piattaforma elevatrice rappresenta la soluzione più efficace e pratica per superare i dislivelli in alternativa al servoscala.

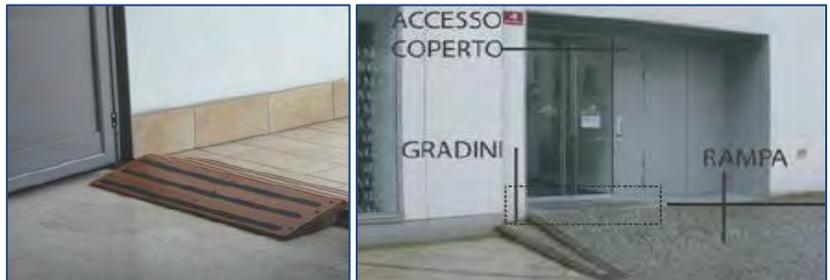
Figura 26e Figura 27 - Esempi di rampa di collegamento

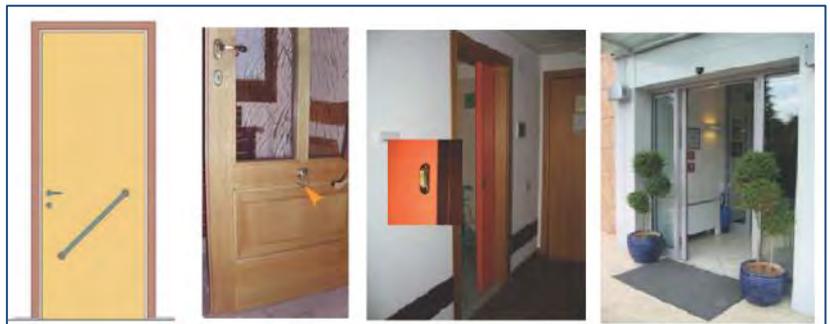
Figura 28- Esempi di modalità di chiusura delle porte

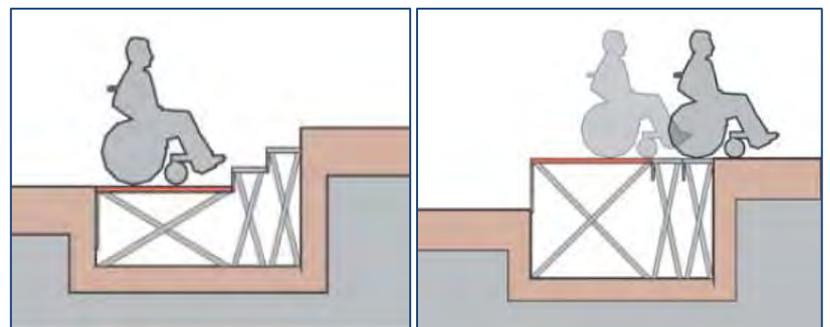
Figura 29 e Figura 30- Esempio di piattaforma elevatrice e scomparsa

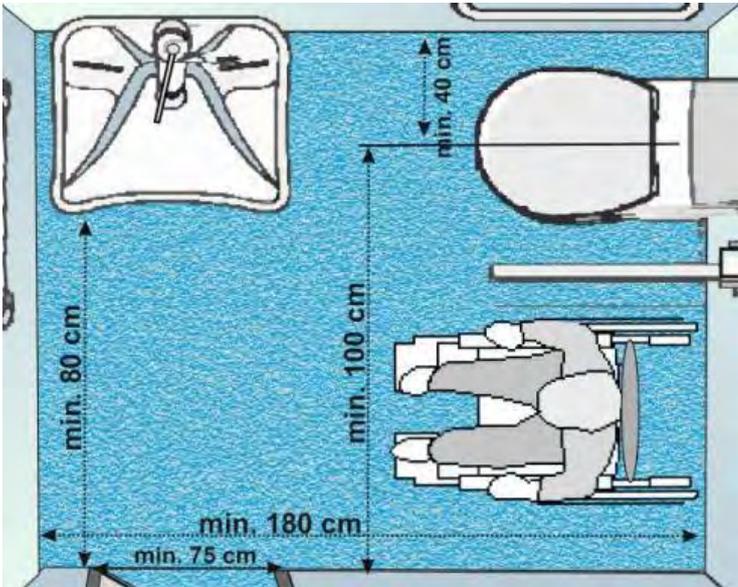
<p><i>Figura 31 - Corretta disposizione di un bagno per disabili</i></p>

<p><u>B) Mancata segnalazione dei servizi</u></p>	<p>corrimano in prossimità della tazza W.C., posto ad altezza di cm 80 dal calpestio, e di diametro cm 3 - 4; se fissato a parete deve essere posto a cm 5 dalla stessa.</p>	
<p><u>C) Inadeguatezza dei servizi igienici e mancata rispondenza alle normative</u></p>

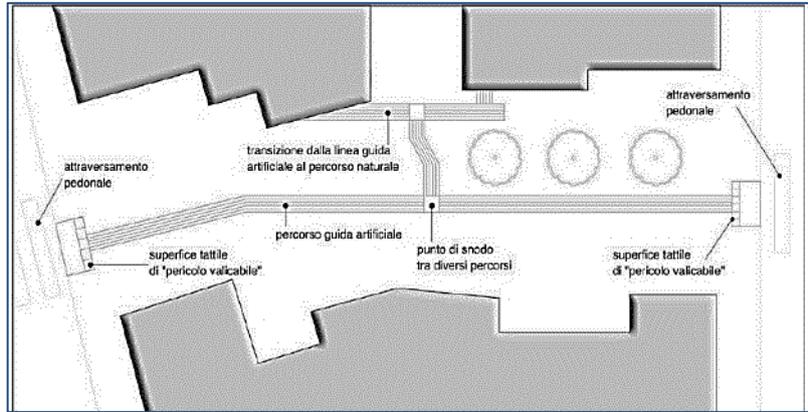
Figura 32 - Pianta di una generica situazione urbana

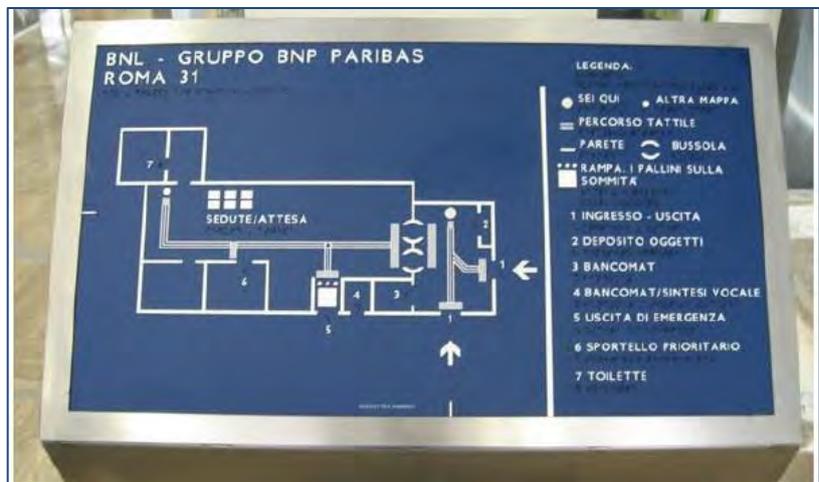
Figura 33- Esempio di pannello tattile indicatore

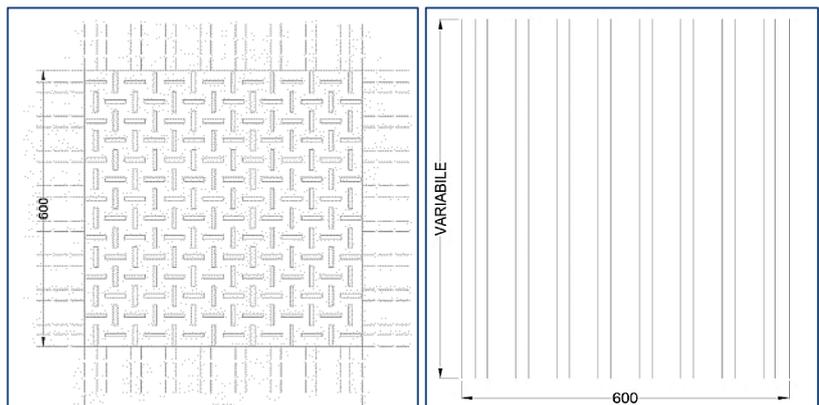
Figura 34 - Indicazione di direzione rettilinea

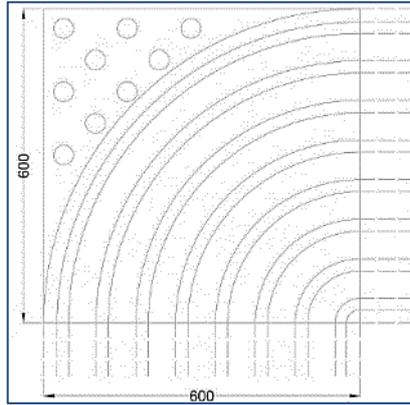
Figura 36- Indicazione di svolta a destra obbligatoria

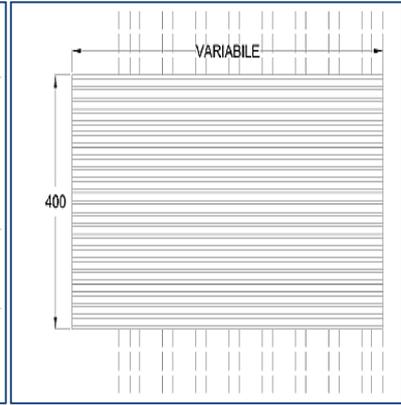
Figura 35 -Indicazione di attenzione/servizio

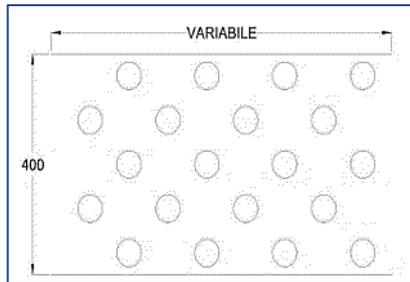
Figura 37 - Indicazione di arresto pericolo

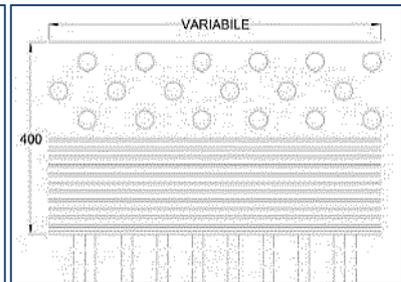
Figura 38 - Indicazione di pericolo valicabile

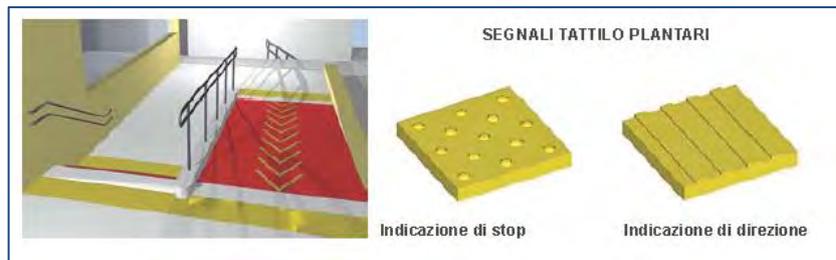
Figura 39- Esempi di Segnali tattilo-plantari

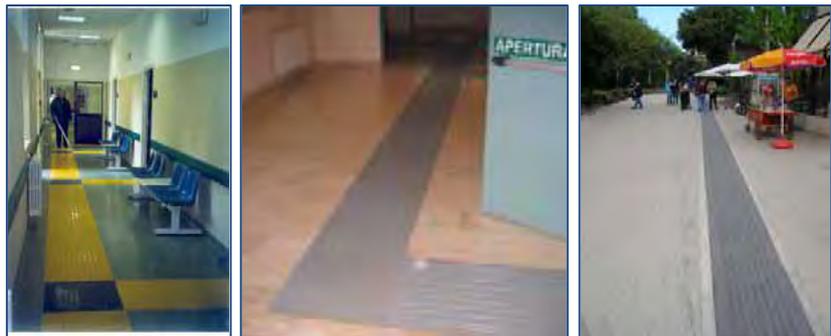
Figura 40, figura 41, Figura 42- Esempi di Segnali tattilo plantari

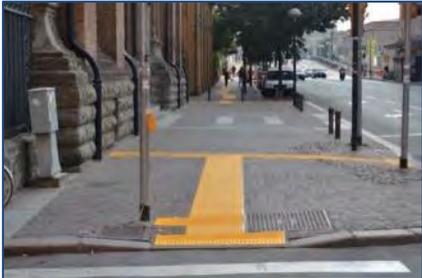
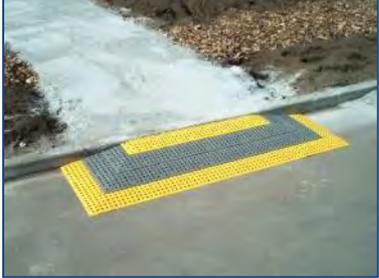
</div> <p style="text-align: center;"><i>Figura 43 - Esempi di soluzioni progettuali di raccordo</i></p>

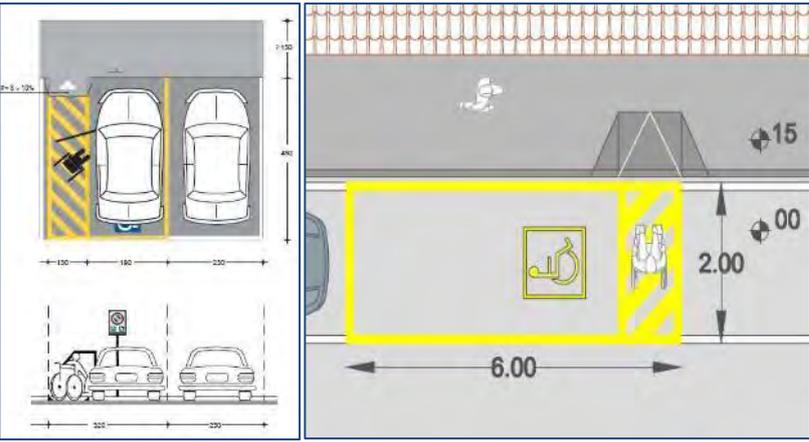
<p><i>Figura 44 - Soluzione progettuale per realizzazione stalli auto per disabili</i></p>	
<p><u>B) Parcheggi per disabili non adeguati</u></p>	<p>Adeguamento di stalli auto destinati alle persone con disabilità, adeguatamente dimensionati e dotati di segnaletica verticale e orizzontale conforme alla normativa vigente</p>

P	PARCHEGGIO DISABILI	
<p>Normativa di riferimento</p>	<ul style="list-style-type: none"> • <u>D.P.R. 503/96</u> <ul style="list-style-type: none"> ○ Art. 10 ○ Art. 16 • <u>D.M. 236/89</u> <ul style="list-style-type: none"> ○ Art. 4.2.3 • <u>D.L. 285/92</u> <ul style="list-style-type: none"> ○ Art. 40 ○ Art. 149 del regolamento di attuazione 	
Criticità	Soluzione progettuale	
<p><u>A) Mancanza di parcheggi destinati a persone con disabilità</u></p>	<p>Creazione di stalli auto destinati alle persone con disabilità in prossimità degli accessi agli edifici di interesse e ai luoghi pubblici, adeguatamente dimensionati e dotati di segnaletica verticale e orizzontale conforme alla normativa vigente</p>

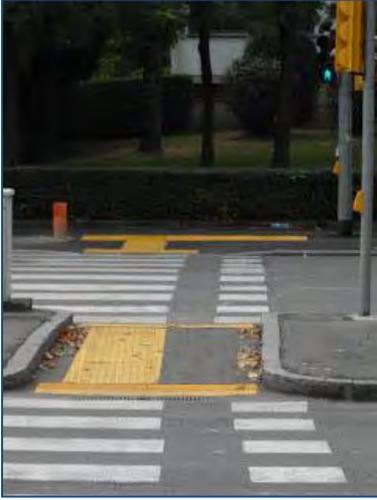
<p>Figura 47 - Esempio di attraversamento pedonale</p>
--	---

<p><u>C) Mancanza di attraversamento</u></p>	<p>Realizzazione ex-novo dell'attraversamento pedonale, che preveda:</p> <ul style="list-style-type: none">• Realizzazione segnaletica orizzontale secondo il Codice della Strada• Raccordo del marciapiede al piano stradale, mediante rampa con pendenza ottimale 5%• Installazione impianto semaforico munito di segnalazione acustica• Posa di pannelli tattili recanti i codici del sistema LOGES per la segnalazione di arresto

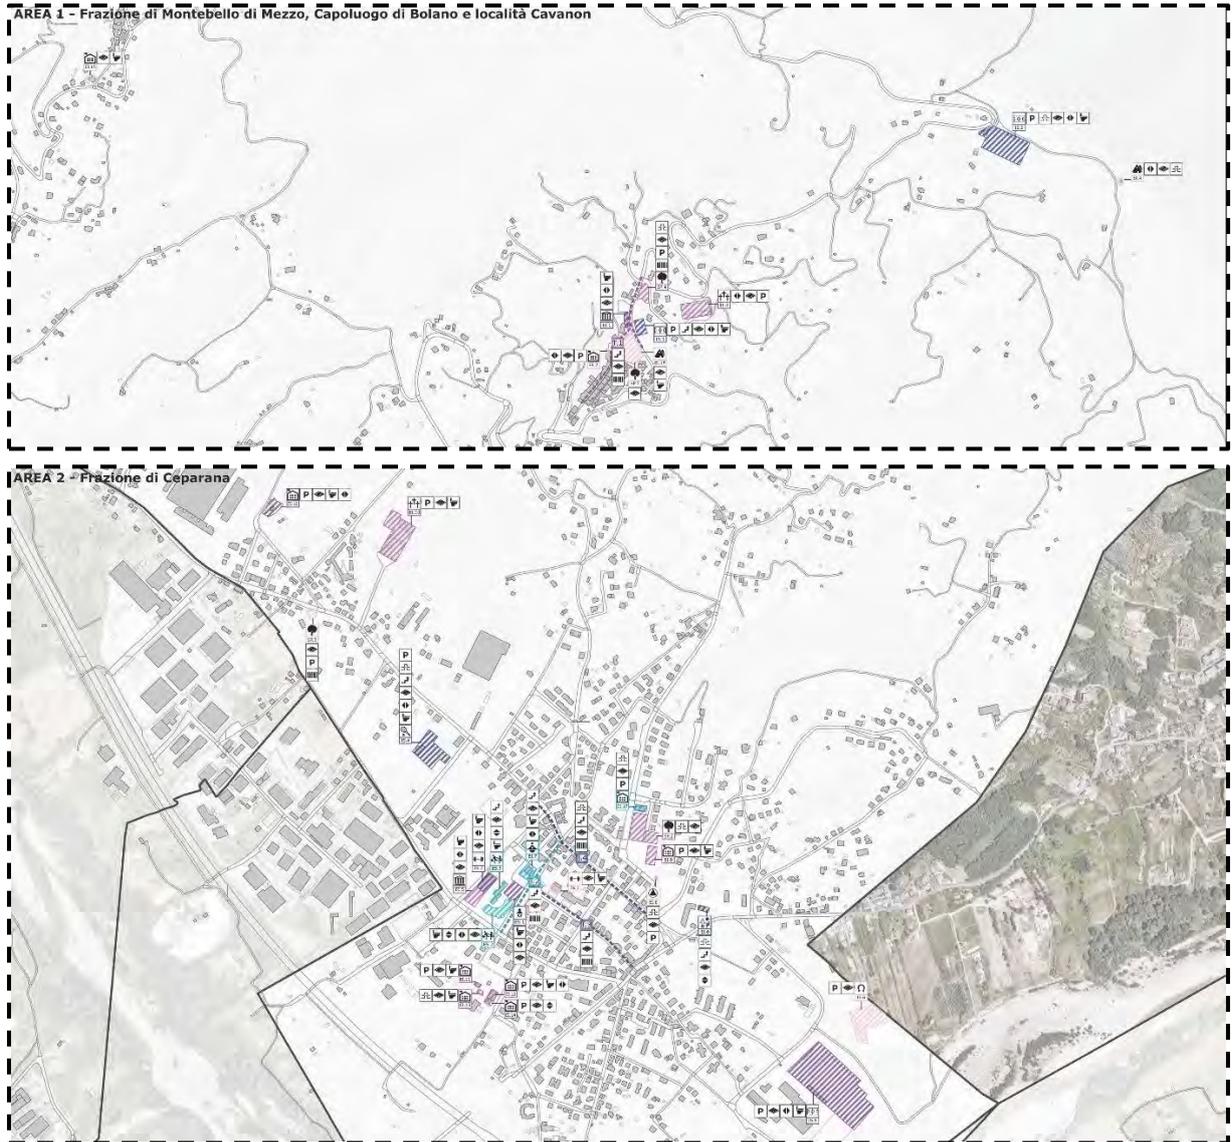
Figura 43- Estratto Tav.03 - Soluzioni progettuali e programmazione degli interventi

Di seguito si riporta la tavola riassuntiva della programmazione degli interventi del Comune di Bolano, l'estratto è relativo alla Tav. 03 - "Programmazione degli interventi":
