SCHEDA DI ANALISI PUNTUALE
DOCUMENTAZIONE FOTOGRAFICA

NUMERO
126

RILIEVO DELL'EDIFICIO

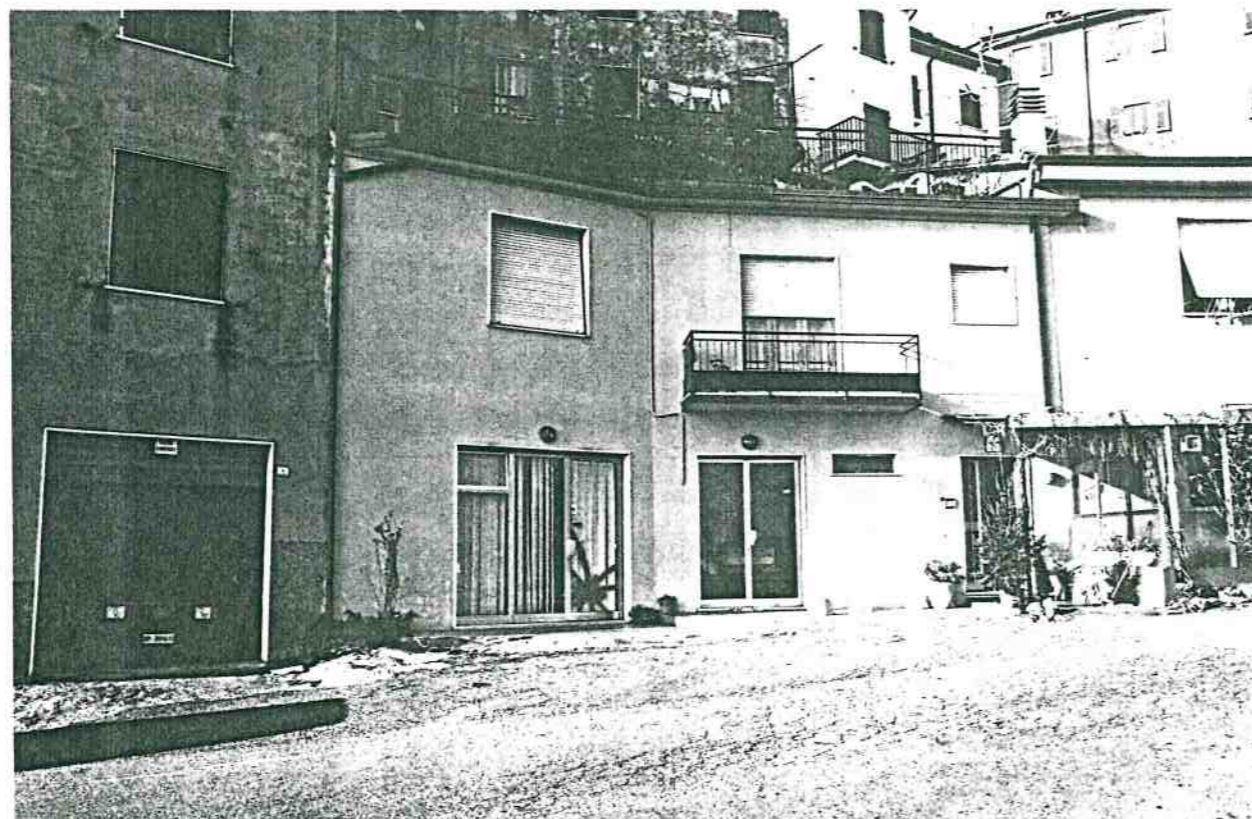
Vista prospettica del fronte da Via Codalina

Questo, come l'edificio della scheda n. 125, pur con le dovute differenze dimensionali rappresenta un esempio di scarsa sensibilità costruttiva in centro storico. Si possono notare sette differenti dimensioni nelle bucatore, i serramenti, il cornicione e la copertura piana: tutti elementi discordanti in ambito storico.

Vedi Norme Tecniche di Attuazione (N.T.A.) del Piano di Recupero.
