**SCHEDA DI ANALISI PUNTUALE
DOCUMENTAZIONE FOTOGRAFICA**

RILIEVO DELL'EDIFICIO

NUMERO
21

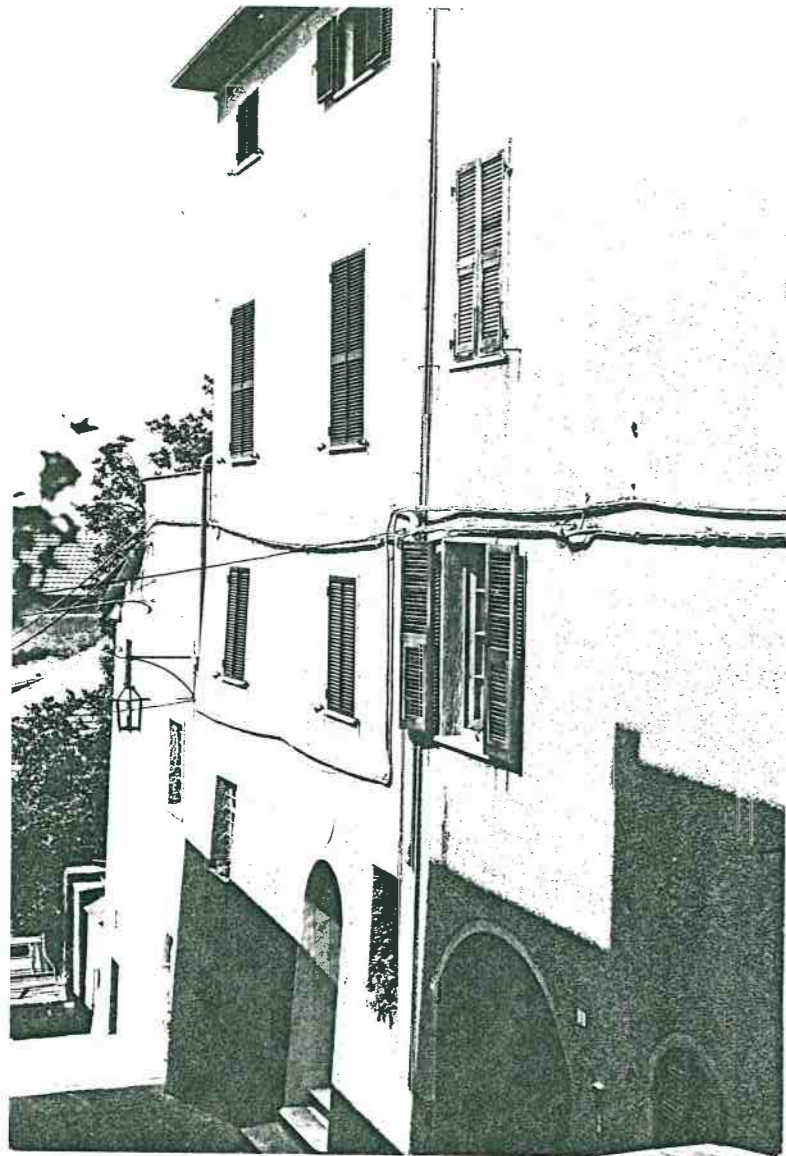
Vista prospettica da Via Roma

*Edificio di pregio tendente al linguaggio ordinato.
Dovendo essere suddiviso in tre proprietà, gli alloggi dei piani intermedi risultano carenti dal punto di vista igienico. Pertanto si consente la possibilità di ricomporre volumetricamente il retro dell'edificio portando a terra la protezione della superfetazione dell'ultimo piano.
Rifacimento del guscio attorno al corpo aggiunto.*

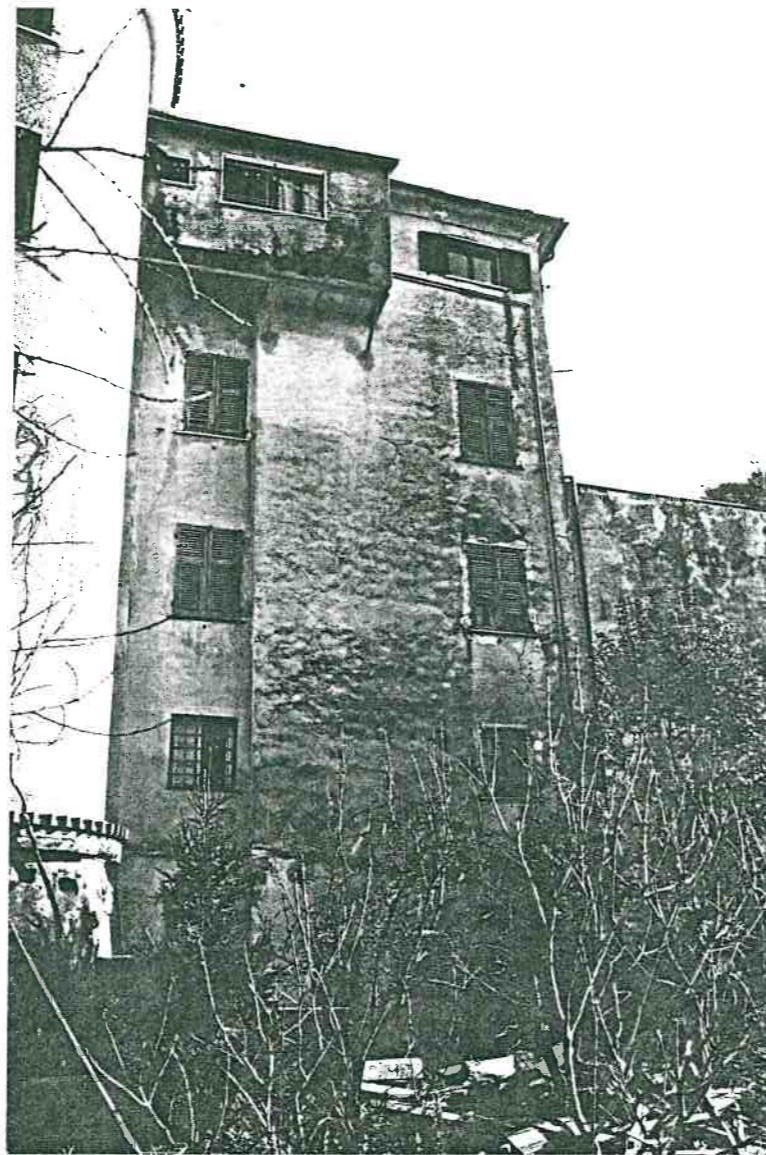
Vista prospettica dagli orti di Via Dietro le Mura
