COMUNE DI BOLANO

PEBA

PIANO DI ELIMINAZIONE DELLE BARRIERE ARCHITETTONICHE

ALL.B_SCHEDE DI ANALISI

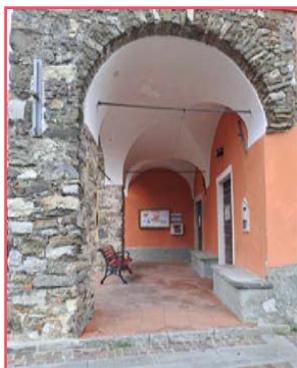
Accesso

È presente un piccolo **gradino** in corrispondenza del portico che può limitare l'accesso agli uffici delle poste alle persone con disabilità motorie.

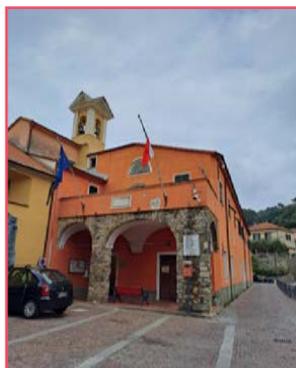
Accesso

L'ingresso principale al municipio e l'ingresso per disabili sono **scarsamente segnalati**.

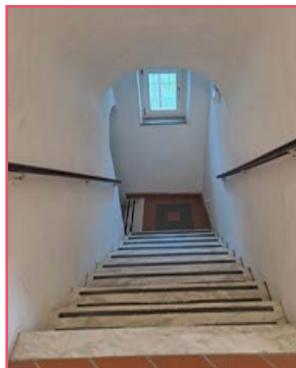
Collegamenti verticali

Le alzate dei **gradini** del corpo scala sono eccessivamente alte. Tuttavia, si tratta di un edificio storico e vincolato.

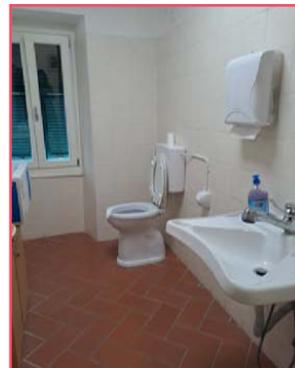
Servizi igienici

I servizi igienici del primo piano non sono dotati di **maniglioni** e **corrimano** posti vicino agli apparecchi. Sia i servizi del piano terra sia del piano primo sono privi di targa di individuazione del bagno.

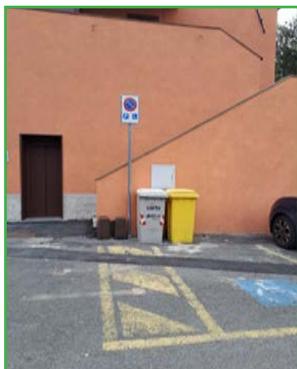
Parcheggi

Sono presenti **parcheggi** riservati a persone con disabilità in prossimità dell'ingresso. Rispettano le dimensioni minime previste da normativa e riportano la segnaletica adeguata.

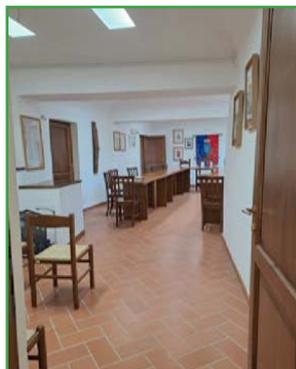
Percorsi interni

Gli **spazi interni** sono sufficientemente ampi, privi di ostacoli e luminosi. La finitura della **pavimentazione** interna è in buono stato.

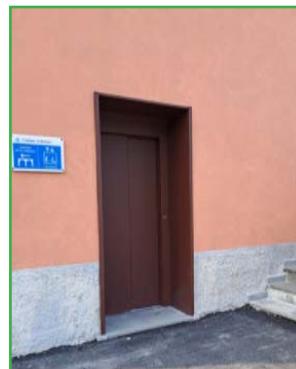
Collegamenti verticali

La struttura è dotata di adeguati sistemi per il raggiungimento dei vari livelli dell'edificio. L'**ascensore** è dotato di pulsantiera per non vedenti.

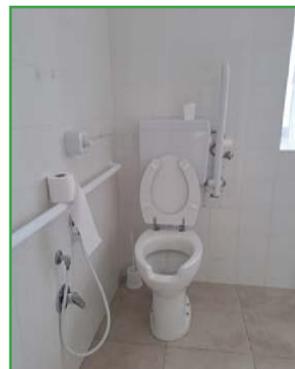
Servizi igienici

La struttura (al piano terra) è dotata di **servizi igienici** con caratteristiche tali da essere utilizzabili da persone con disabilità. Tuttavia, non sono segnalati tramite apposita targa identificativa.

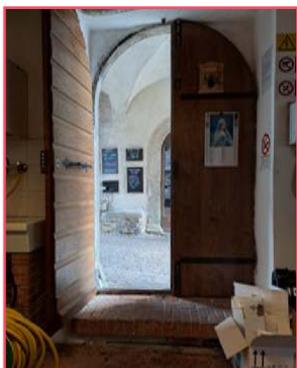
Accesso

È presente un **gradino** all'ingresso che rende inaccessibile la struttura da parte di persone con disabilità motorie.

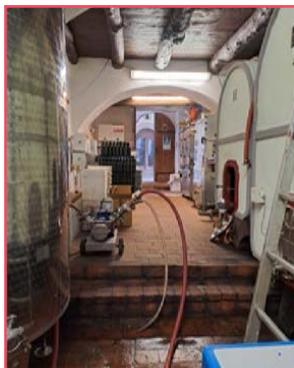
Percorsi interni

Alcuni ambienti interni sono inaccessibili a persone con disabilità in quanto raggiungibili solo tramite il superamento di **gradini**.

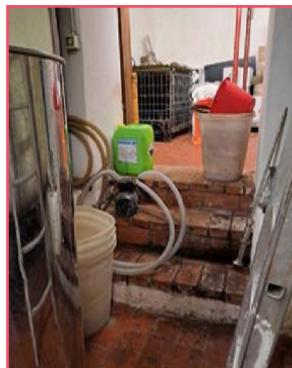
Percorsi interni

Sono presenti **gradini** e **dislivelli** lungo i percorsi interni.

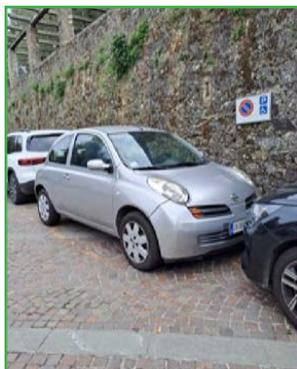
Parcheggi

Sono presenti **parcheggi** riservati a persone con disabilità in prossimità dell'ingresso. Rispettano le dimensioni minime previste da normativa e riportano la segnaletica adeguata.

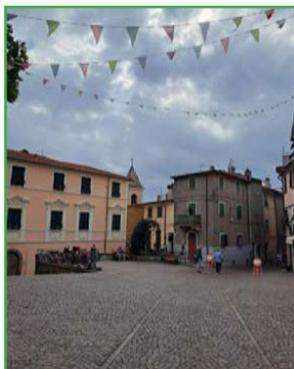
Percorsi esterni

La finitura della **pavimentazione** dei percorsi pedonali esterni è in buono stato.

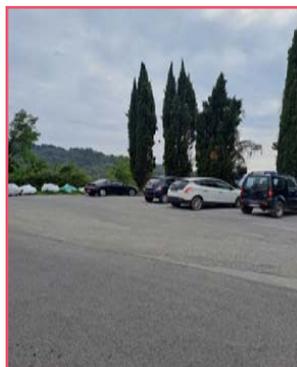
Parcheggi

Non è segnalata la presenza di **parking** riservati per persone con disabilità in prossimità della struttura.

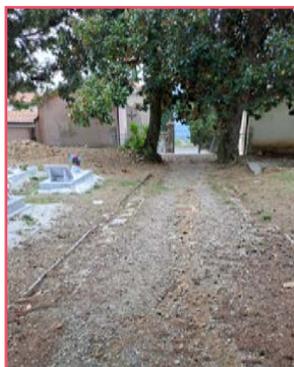
Percorsi interni

La **superficie** di alcuni percorsi non garantisce una buona percorribilità.

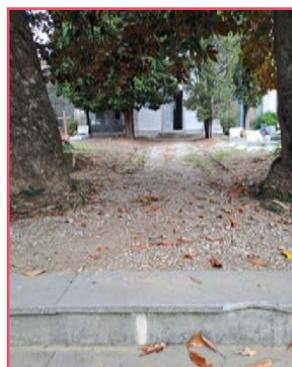
Percorsi interni

Il secondo livello della struttura (dove è collocata la chiesa) è accessibile solo attraverso il superamento di **gradini**.

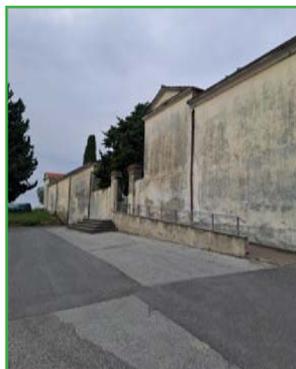
Accesso

L'accesso all'ingresso principale è garantito sia da una **rampa** che da **gradini**. La porta principale presenta le dimensioni adeguate ed è priva di ostacoli.

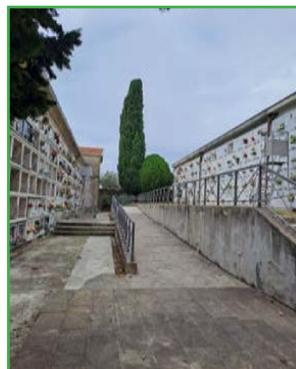
Percorsi interni

Sono presenti **rampe di raccordo** dei dislivelli che presentano le dimensioni minime per garantire l'accessibilità del primo livello della struttura a persone con disabilità motorie.

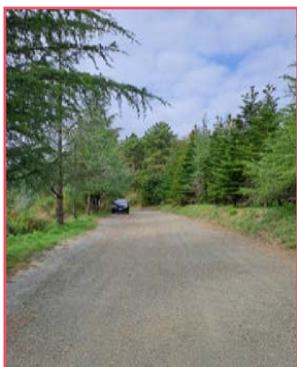
Parcheggi

Non è segnalata la presenza di **parcheggi** riservati per persone con disabilità in prossimità della struttura.

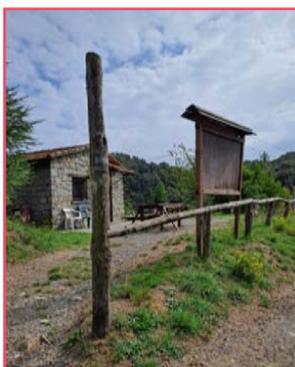
Accesso

La **superficie** del percorso pedonale esterno non garantisce una buona percorribilità (ghiaia).

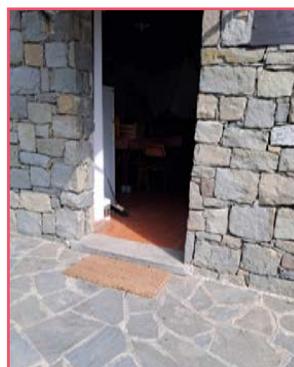
Accesso

È presente un **gradino** all'ingresso che rende inaccessibile la struttura da parte di persone con disabilità motorie.

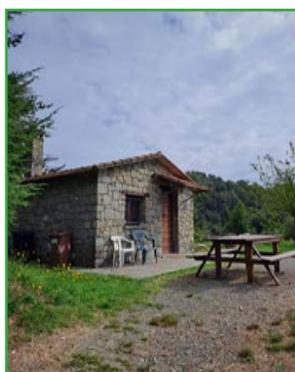
Accesso

I percorsi esterni non presentano gradini o dislivelli.

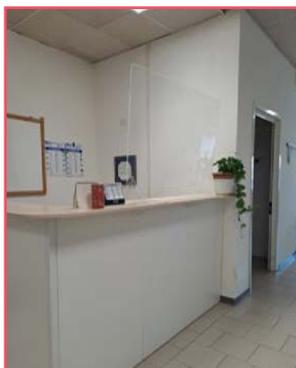
Percorsi interni

L'altezza dello **sportello** non permette la piena fruibilità da parte di persone in sedia a rotelle o di bassa statura.

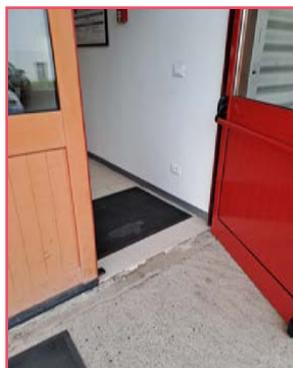
Accesso

Non sono presenti **segnalatori tattili e colorati** per non vedenti e ipovedenti.

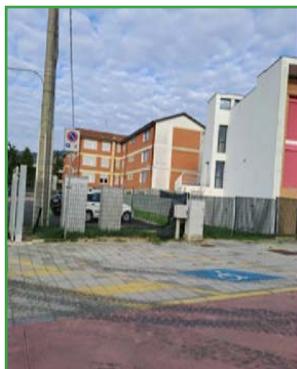
Parcheggi

Sono presenti **parcheggi** riservati a persone con disabilità in prossimità dell'ingresso. Rispettano le dimensioni minime previste da normativa e riportano la segnaletica adeguata.

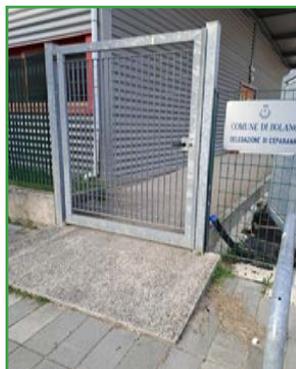
Accesso

È presente una **rampa di raccordo** per il piccolo dislivello all'ingresso.

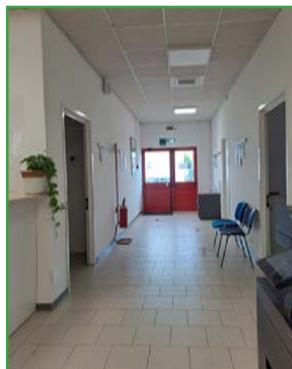
Percorsi interni

Gli **spazi interni** sono sufficientemente ampi, privi di ostacoli e luminosi. La finitura della **pavimentazione** interna è in buono stato.

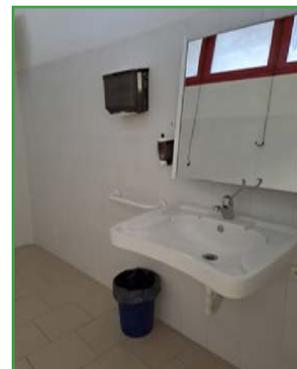
Servizi igienici

La struttura è dotata di **servizi igienici** con caratteristiche tali da essere utilizzabili da persone con disabilità. Tuttavia, non sono segnalati tramite apposita targa identificativa.

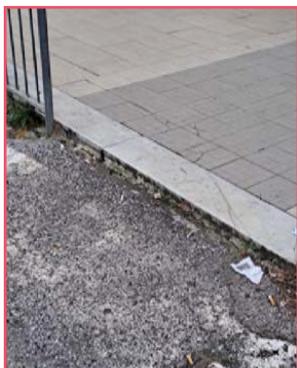
Accesso

Tra il parcheggio e l'accesso è presente un **piccolo gradino** di circa 5 cm che può essere d'ostacolo alle persone con disabilità motorie.

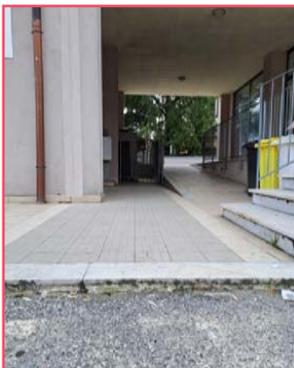
Accesso

La **pavimentazione** dell'accesso risulta spesso scivolosa (soprattutto nel periodo autunno - inverno e quando piove) e espone a rischio caduta o scivolamento chi accede all'edificio.

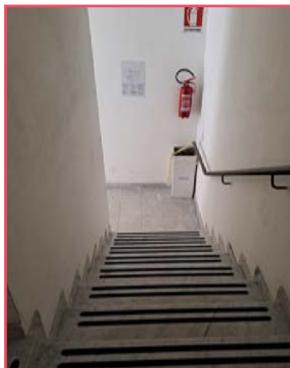
Collegamenti verticali

Il corpo scala non è dotato di **corrimano** su entrambi i lati.

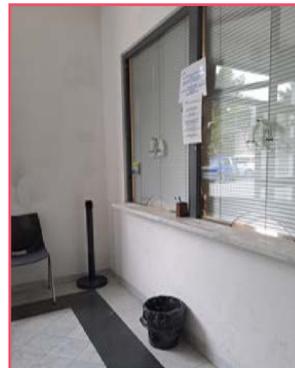
Percorsi interni

L'altezza dello **sportello** non permette la piena fruibilità da parte di persone in sedia a rotelle o di bassa statura.

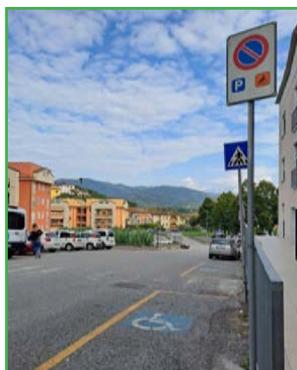
Parcheggi

Sono presenti **parcheggi** riservati a persone con disabilità in prossimità dell'ingresso. Rispettano le dimensioni minime previste da normativa e riportano la segnaletica adeguata.

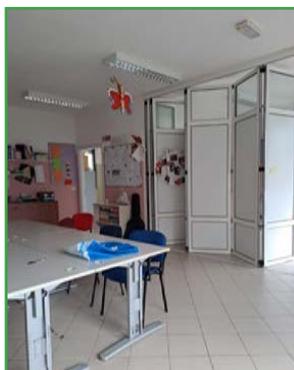
Percorsi interni

Gli **spazi interni** sono sufficientemente ampi, privi di ostacoli e luminosi. La finitura della **pavimentazione** interna è in buono stato.

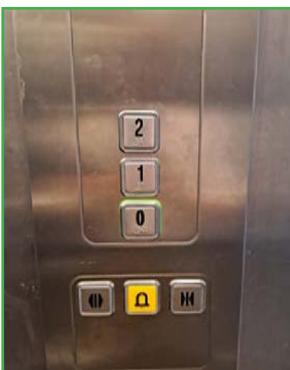
Collegamenti verticali

La struttura è dotata di adeguati sistemi per il raggiungimento dei vari livelli dell'edificio. L'**ascensore** è dotato di pulsantiera per non vedenti.

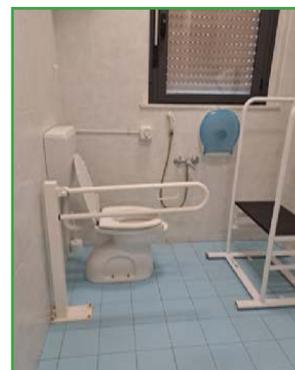
Servizi igienici

La struttura è dotata di **servizi igienici** con caratteristiche tali da essere utilizzabili da persone con disabilità.

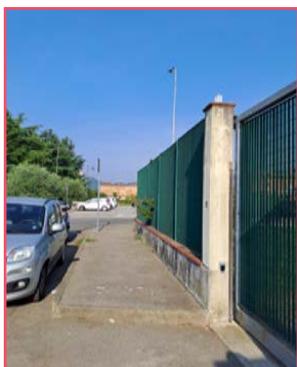
Percorsi esterni

Sono presenti **gradini** lungo i percorsi esterni di collegamento tra il parcheggio e l'accesso.

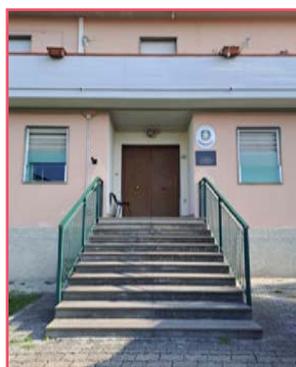
Accesso

La struttura è accessibile solo attraverso il superamento di una rampa di **scale**.

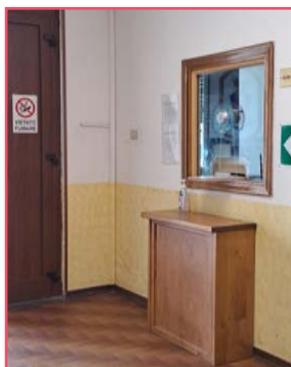
Percorsi interni

L'altezza dello **sportello** non permette la piena fruibilità da parte di persone in sedia a rotelle o di bassa statura.

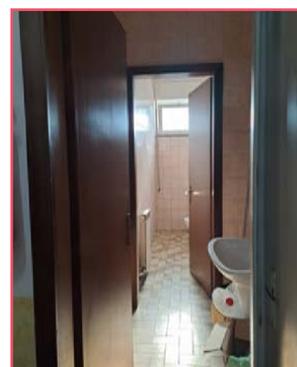
Servizi igienici

La struttura non è dotata di **servizi igienici** con caratteristiche e dimensioni minime tali da essere utilizzabili anche da persone con disabilità.

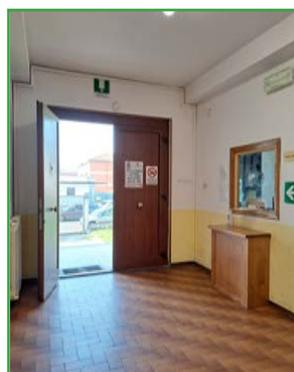
Percorsi interni

Gli **spazi interni** sono sufficientemente ampi, privi di ostacoli e luminosi. La finitura della **pavimentazione** interna è in buono stato.

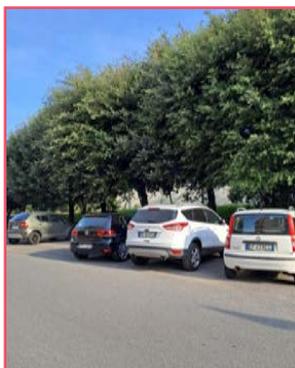
Parcheggi

Non sono presenti **parcheggi** riservati per persone con disabilità in prossimità della struttura.

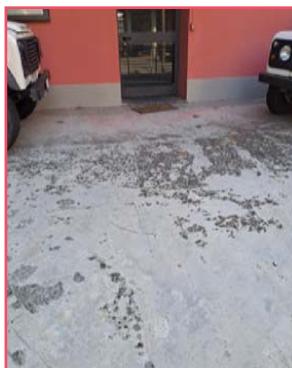
Accesso

La finitura della **pavimentazione** dei percorsi pedonali esterni necessita di manutenzione.

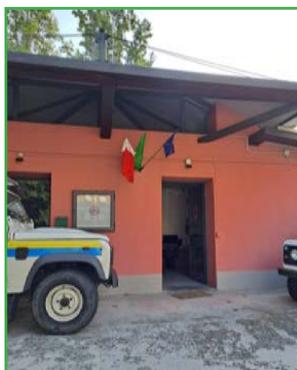
Accesso

L'accesso è privo di **dislivelli** e elementi che sporgono dalla quota del pavimento per più di 2,5 cm.

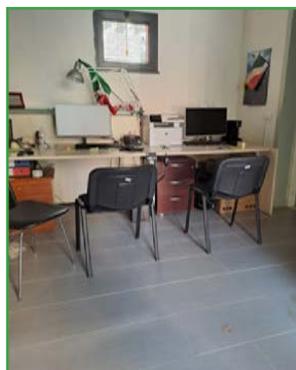
Percorsi interni

Gli **spazi interni** sono sufficientemente ampi, privi di ostacoli e luminosi. La finitura della **pavimentazione** interna è in buono stato.

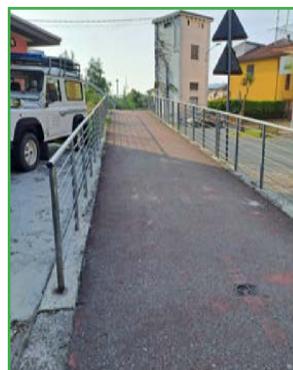
Percorsi esterni

Non sono presenti **dislivelli** sul percorso di collegamento tra la struttura e piazza IV novembre, dove è presente la fermata dell'autobus.

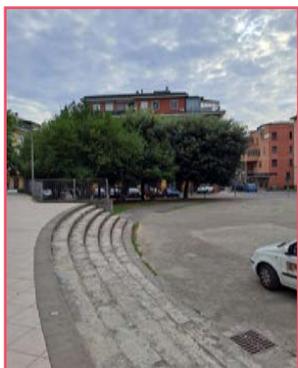
Accesso

Non sono presenti **parcheggi** riservati per persone con disabilità in prossimità della struttura.

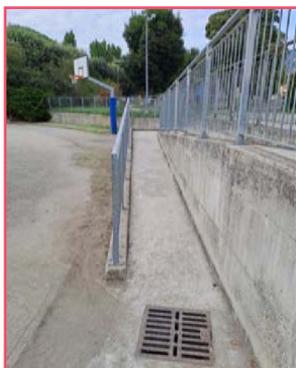
Accesso

La rampa riporta le dimensioni minime previste da normativa però può risultare eccessivamente **stretta** per alcuni utenti con disabilità.

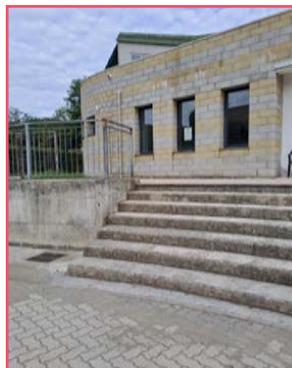
Accesso

Le scale di accesso non sono dotate di **corrimano**.

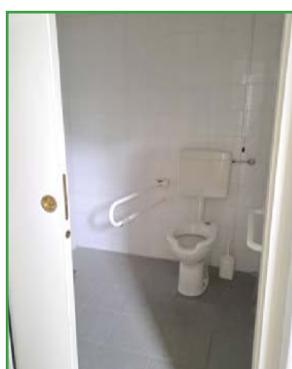
Servizi igienici

La struttura è dotata di **servizi igienici** con caratteristiche tali da essere utilizzabili da persone con disabilità.

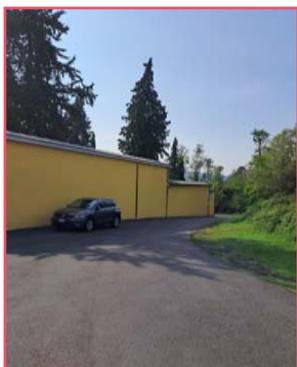
Parcheggi

Non sono presenti **parcheggi** riservati per persone con disabilità in prossimità della struttura.

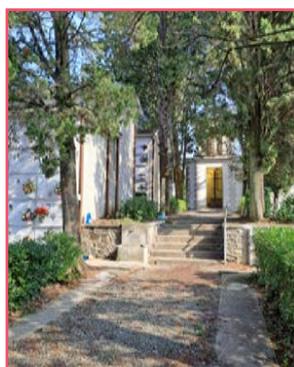
Percorsi interni

La **superficie** dei percorsi interni della parte vecchia del cimitero non garantisce una buona percorribilità in carrozzina (ghiaia).

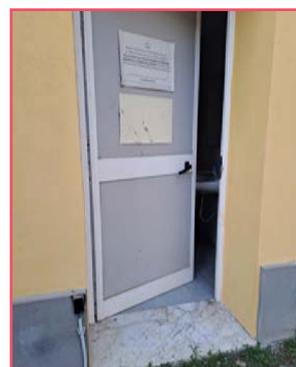
Servizi igienici

È assente la **segnaletica** di individuazione del bagno per i disabili.

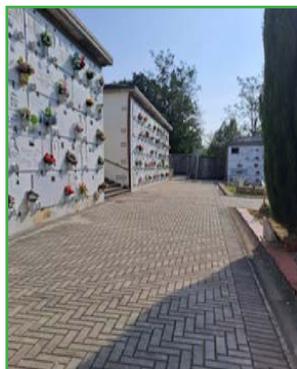
Accesso

La **pavimentazione** della parte nuova del cimitero è in buono stato.

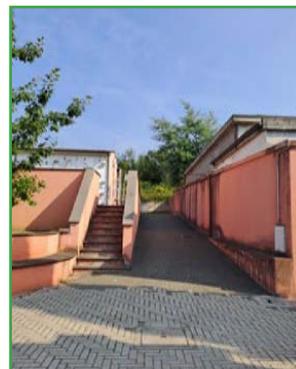
Percorsi interni

Sono presenti **rampe di raccordo** dei dislivelli che presentano le dimensioni minime per garantire l'accessibilità di quasi tutti gli ambienti a persone con disabilità.

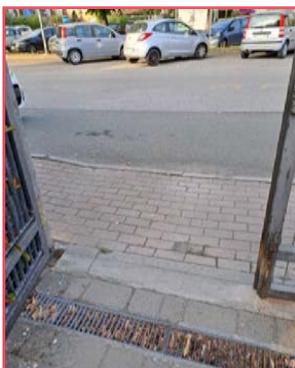
Accesso

Non sono presenti **segnalatori tattili e colorati** per non vedenti e ipovedenti.

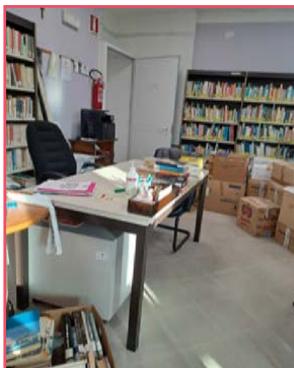
Percorsi interni

Gli spazi interni della biblioteca allo stato di fatto sono occupati da **arredi** che ostacolano il passaggio.

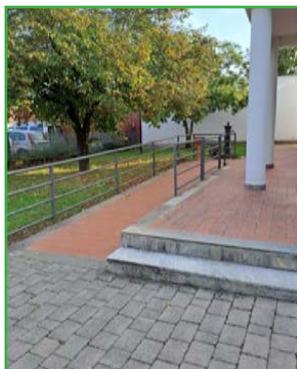
Accesso

L'accesso alla struttura è garantito sia da una **rampa** che da **gradini**.

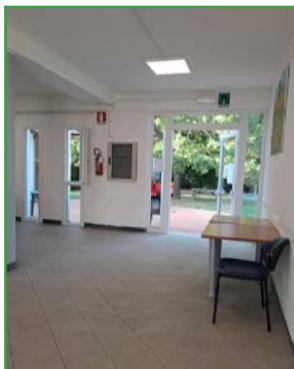
Percorsi interni

Gli **spazi interni** si svolgono su un unico piano senza presentare ostacoli né dislivelli. La finitura della **pavimentazione** interna è in buono stato.

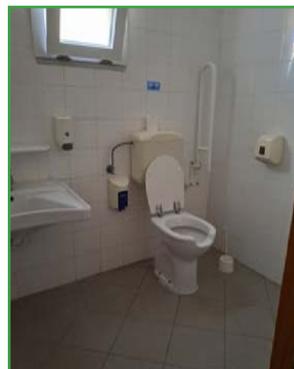
Servizi igienici

La struttura è dotata di **servizi igienici** con caratteristiche tali da essere utilizzabili da persone con disabilità.

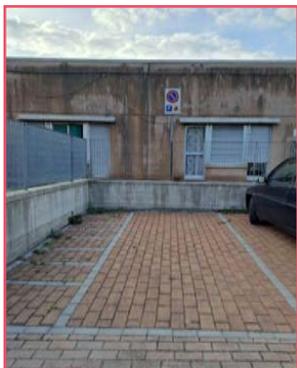
Parcheggi

I parcheggi per disabili presenti in corrispondenza dell'ingresso non presentano la **segnalatica** orizzontale adeguata.

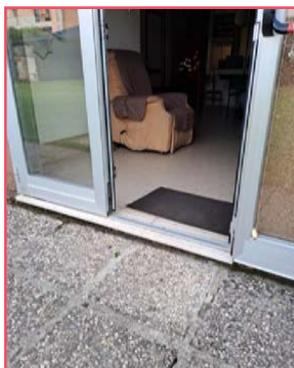
Percorsi interni

Sono presenti **gradini** lungo i percorsi che possono risultare d'ostacolo ad alcune categorie di utenti.

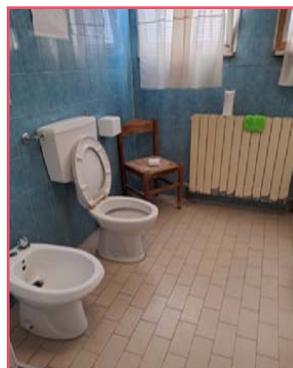
Servizi igienici

La struttura non è dotata di **servizi igienici** con caratteristiche e dimensioni minime tali da essere utilizzabili anche da persone con disabilità.

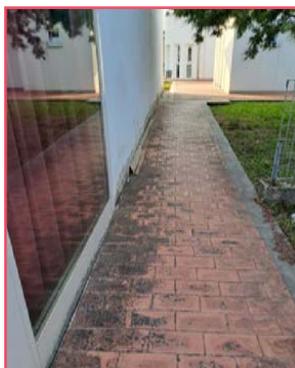
Percorsi esterni

La **pavimentazione** dei percorsi pedonali esterni necessita di manutenzione perchè può risultare scivolosa.

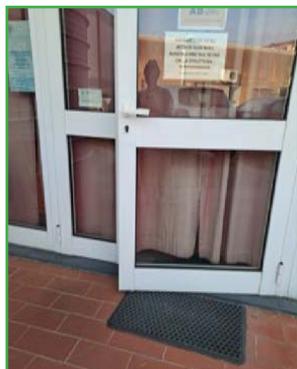
Percorsi interni

L'**accesso** all'edificio non presenta elementi che sporgono dalla quota del pavimento per più di 2,5 cm.

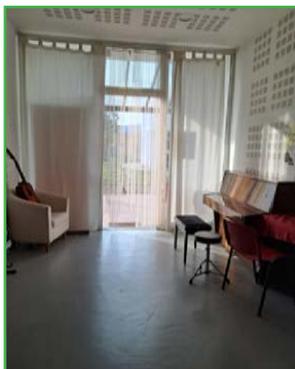
Percorsi interni

Gli **spazi interni** si svolgono su un unico piano senza presentare ostacoli né dislivelli. La finitura della **pavimentazione** interna è in buono stato.

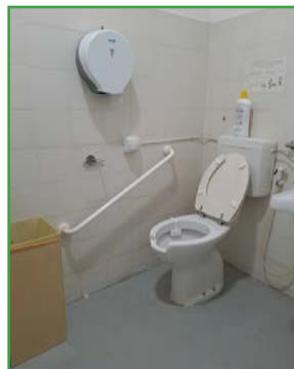
Servizi igienici

La struttura è dotata di **servizi igienici** con caratteristiche tali da essere utilizzabili da persone con disabilità.

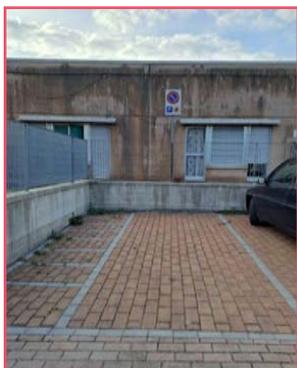
Parcheggi

I parcheggi per disabili presenti in corrispondenza dell'ingresso non presentano la **segnalica** orizzontale adeguata.

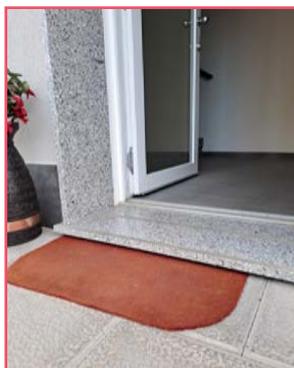
Accesso

L'**accesso** all'edificio presenta elementi che sporgono dalla quota del pavimento per più di 2,5 cm e possono rendere inaccessibile la struttura ad utenti con disabilità motorie.

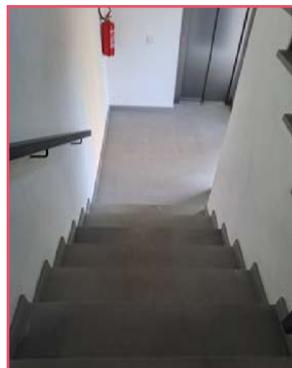
Collegamenti verticali

Il corpo scala non è dotato di **corrimano** su entrambi i lati e i gradini sono privi di **fascie antiscivolo** e marca gradino.

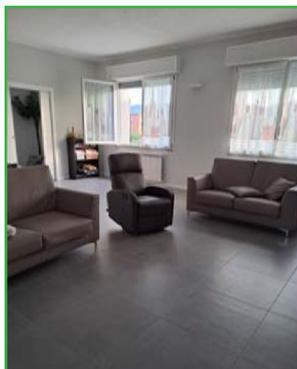
Percorsi interni

Gli **spazi interni** sono sufficientemente ampi, privi di ostacoli e luminosi. La finitura della **pavimentazione** interna è in buono stato.

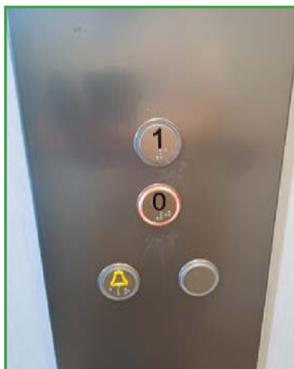
Collegamenti verticali

La struttura è dotata di adeguati sistemi per il raggiungimento dei vari livelli dell'edificio. L'**ascensore** è dotato di pulsantiera per non vedenti.

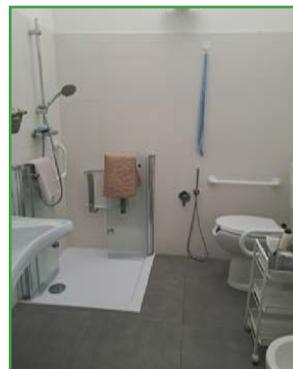
Servizi igienici

La struttura è dotata di **servizi igienici** con caratteristiche tali da essere utilizzabili da persone con disabilità.

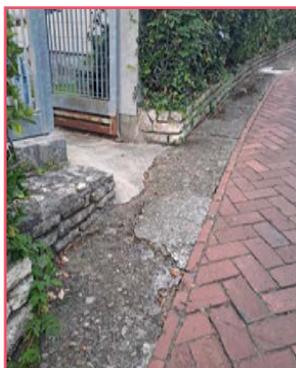
Percorsi esterni

Non sono presenti **segnalatori tattili e colorati** per non vedenti e ipovedenti.

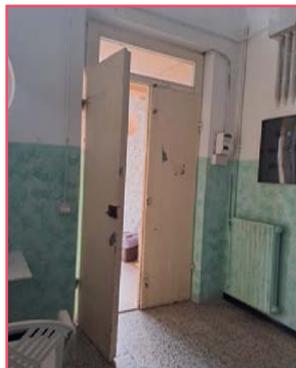
Percorsi esterni

L'**uscita di emergenza** non è segnalata e la porta principale non presenta maniglioni anti-panico.

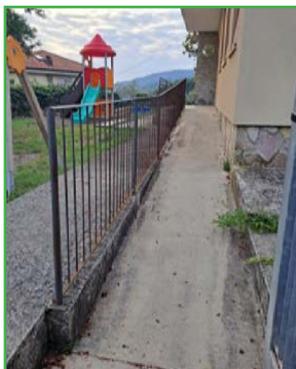
Accesso

L'accesso alla struttura è garantito sia da una **rampa** che da **gradini**.

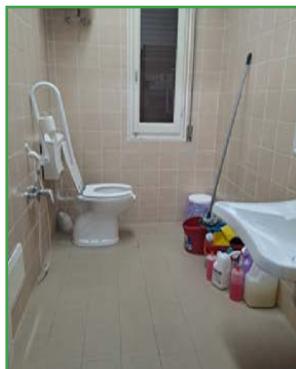
Servizi igienici

La struttura è dotata di **servizi igienici** con caratteristiche tali da essere utilizzabili da persone con disabilità. Tuttavia è assente la segnaletica di individuazione del bagno.

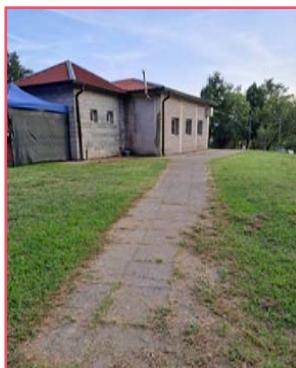
Percorsi esterni

Il percorso pedonale esterno non garantisce una buona percorribilità in carrozzina.

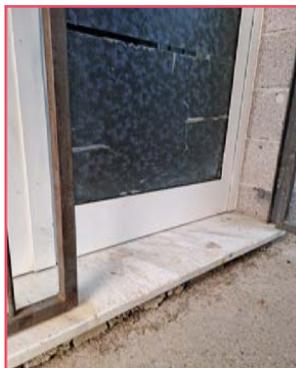
Accesso

L'**accesso** all'edificio presenta elementi che sporgono dalla quota del pavimento per più di 2,5 cm e rendono inaccessibile la struttura ad utenti con disabilità motorie.

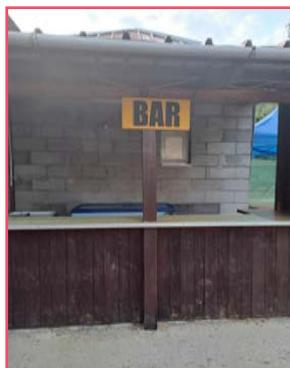
Percorsi interni

L'altezza del **bancone** non permette la piena fruibilità da parte di persone in sedia a rotelle o di bassa statura.

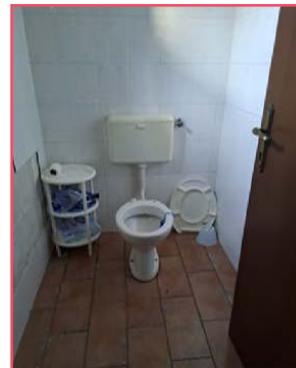
Servizi igienici

I **servizi igienici** con caratteristiche e dimensioni minime tali da essere utilizzabili anche da persone con disabilità non risultano accessibili.

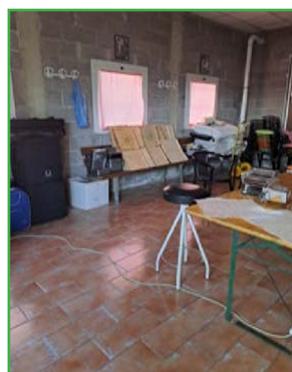
Percorsi esterni

Gli **spazi interni** sono sufficientemente ampi, privi di ostacoli e luminosi. La finitura della **pavimentazione** interna è in buono stato.

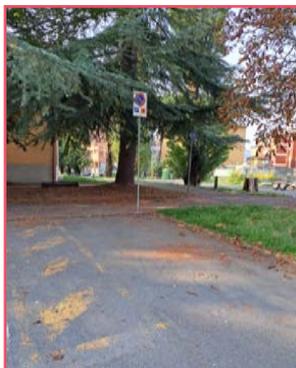
Parcheggi

È necessario svolgere manutenzione sulla **segnaletica orizzontale** dei parcheggi riservati per persone con disabilità in prossimità dell'edificio.

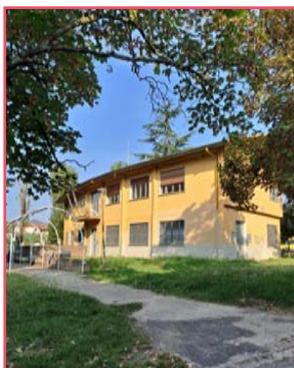
Percorsi esterni

La finitura della **pavimentazione** dei percorsi pedonali esterni necessita di manutenzione.

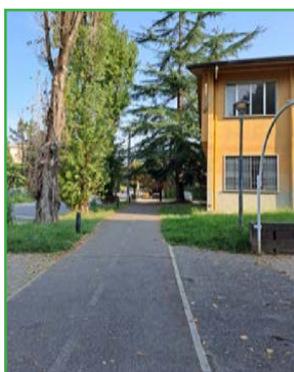
Percorsi esterni

I percorsi sono **privi di ostacoli** e mantengono una larghezza minima di 90 cm.

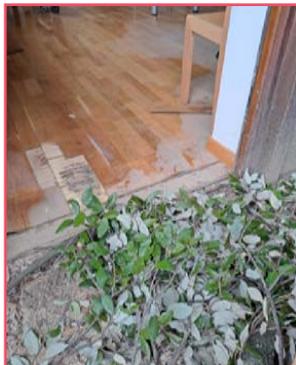
Accesso

Non sono presenti **segnalatori tattili e colorati** per non vedenti e ipovedenti.

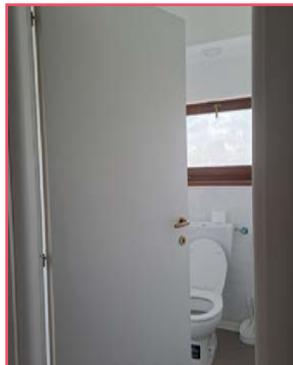
Servizi igienici

È assente la **segnaletica** di individuazione del bagno per i disabili.

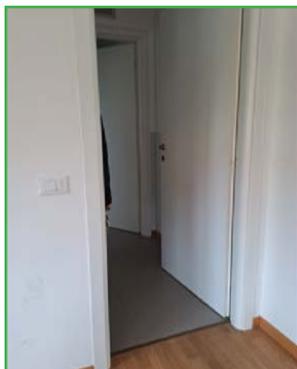
Percorsi interni

La finitura della **pavimentazione** interna è in buono stato.

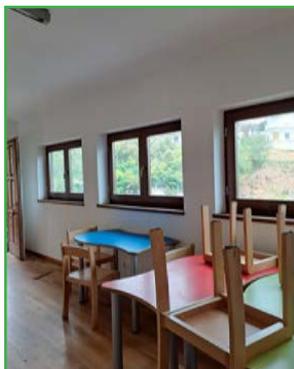
Percorsi interni

Gli **spazi interni** sono sufficientemente ampi, privi di ostacoli e luminosi.

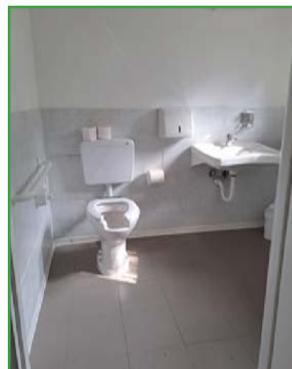
Servizi igienici

La struttura è dotata di **servizi igienici** con caratteristiche tali da essere utilizzabili da persone con disabilità.

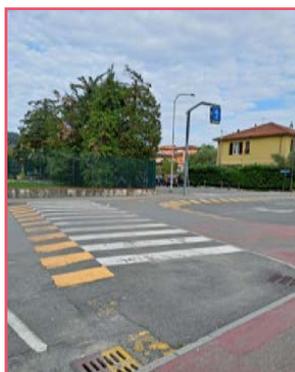
Percorsi esterni

Non sono presenti **segnalatori tattili e colorati** per non vedenti e ipovedenti.

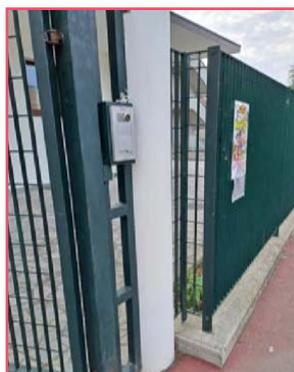
Accesso

Il **citofono** è collocato a un'altezza da terra superiore a 130 cm.

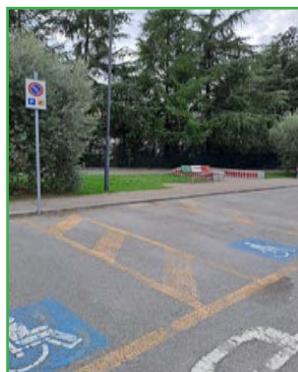
Parcheggi

Sono presenti **parcheggi** riservati a persone con disabilità in prossimità dell'ingresso. Rispettano le dimensioni minime previste da normativa e riportano la segnaletica adeguata.

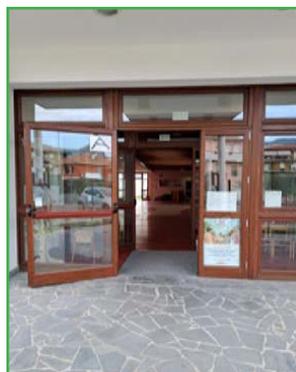
Accesso

L'accesso all'edificio è **complanare** all'esterno. La zona antistante e retrostante all'accesso è complanare con una piattaforma libera di minimo 140x140 cm.

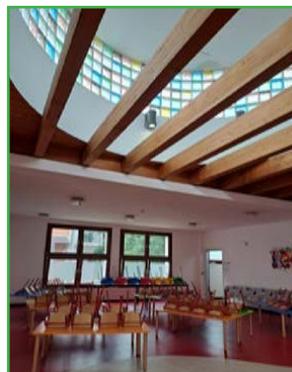
Percorsi interni

Gli **spazi interni** si svolgono su un unico piano senza presentare ostacoli né dislivelli. La finitura della **pavimentazione** interna è in buono stato.

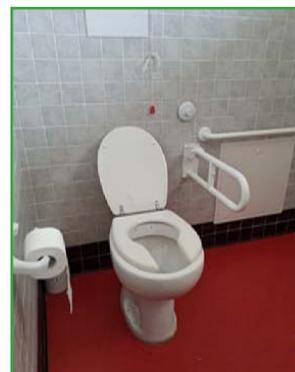
Servizi igienici

La struttura è dotata di **servizi igienici** con caratteristiche tali da essere utilizzabili da persone con disabilità.

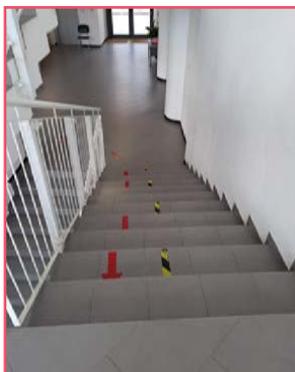
Collegamenti verticali

Il corpo scala non è dotato di **corrimano** su entrambi i lati e i gradini sono privi di **fasce antiscivolo** e marca gradino.

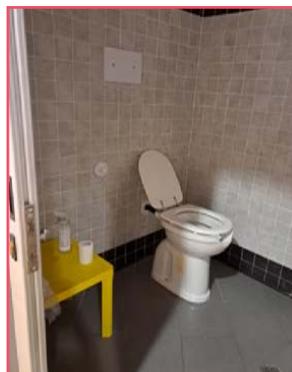
Servizi igienici

Sono assenti **maniglioni** e **corrimano** in vicinanza degli apparecchi con posizione e caratteristiche adeguate.

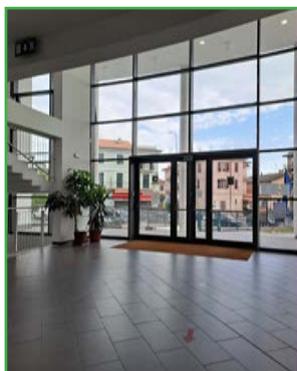
Accesso

La zona antistante e retrostante all'**accesso** è complanare con una piattaforma libera di minimo 140x140 cm.

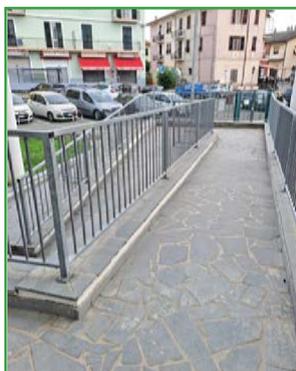
Accesso

L'accesso alla struttura è garantito sia da una **rampa** che da **gradini**.

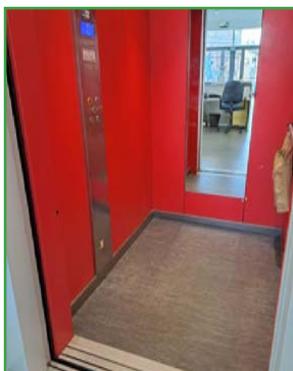
Collegamenti verticali

La struttura è dotata di adeguati sistemi per il raggiungimento dei vari livelli dell'edificio. L'**ascensore** è dotato di pulsantiera per non vedenti.

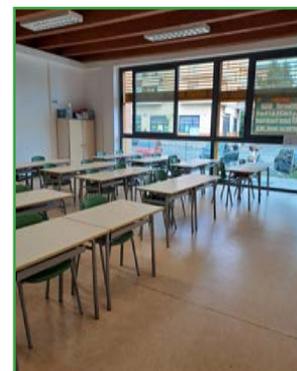
Percorsi interni

Gli **spazi interni** sono sufficientemente ampi, privi di ostacoli e luminosi. La finitura della **pavimentazione** interna è in buono stato.

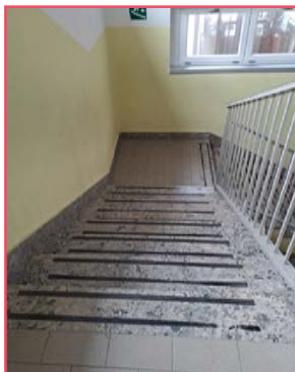
Collegamenti verticali

Il corpo scala non è dotato di **corrimano** su entrambi i lati. Le fasce antiscivolo dei gradini necessitano di manutenzione.

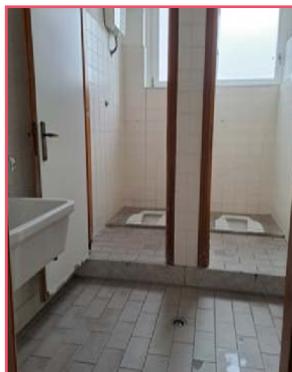
Servizi igienici

La struttura non è dotata di **servizi igienici** con caratteristiche tali da essere utilizzabili da persone con disabilità.

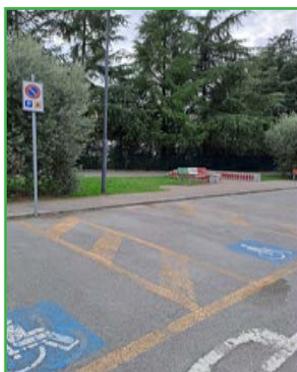
Parcheggi

Sono presenti **parcheggi** riservati a persone con disabilità in prossimità dell'ingresso. Rispettano le dimensioni minime previste da normativa e riportano la segnaletica adeguata.

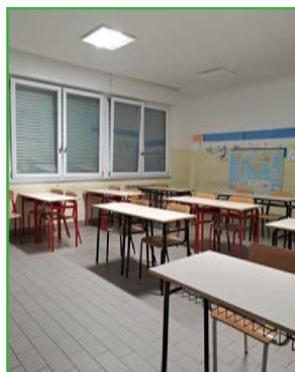
Percorsi interni

Gli **spazi interni** sono sufficientemente ampi, privi di ostacoli e luminosi. La finitura della **pavimentazione** interna è in buono stato.

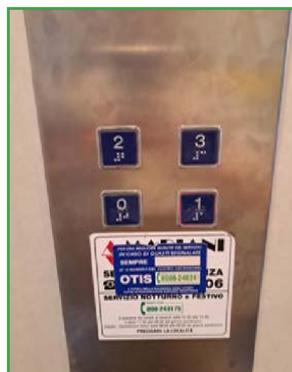
Collegamenti verticali

La struttura è dotata di adeguati sistemi per il raggiungimento dei vari livelli dell'edificio. L'**ascensore** è dotato di pulsantiera per non vedenti.

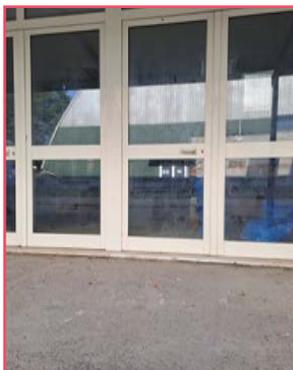
Accesso

È presente un **gradino** in corrispondenza dell'accesso di uno spazio posto nel semi interrato della scuola che lo rende inaccessibile da parte di persone con disabilità motorie.

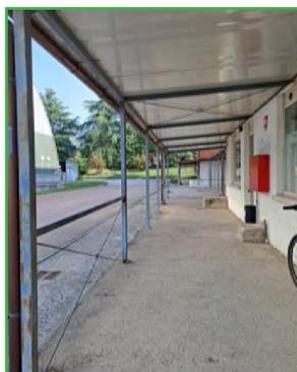
Percorsi

La finitura della **pavimentazione** dei percorsi pedonali esterni è in buono stato.

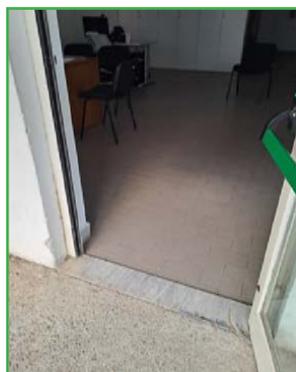
Accesso

L'accesso agli spazi collocati nel semi interrato della scuola (pro loco, polizia locale, servizi sociali) sono complanari all'esterno.

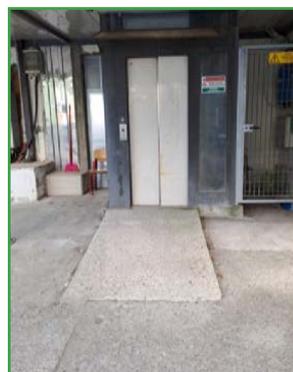
Collegamenti verticali

La struttura è dotata di adeguati sistemi per il raggiungimento dei vari livelli dell'edificio. L'**ascensore** è dotato di pulsantiera per non vedenti.

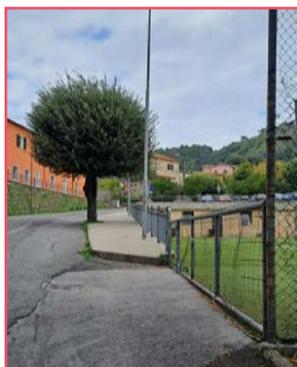
Accesso

Sono presenti **gradini** lungo il marciapiede di collegamento tra il parcheggio e la rampa di accesso.

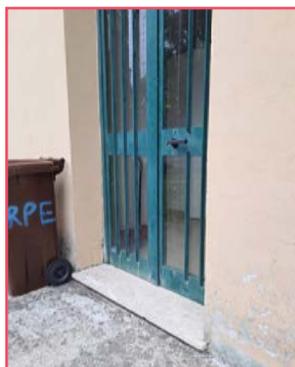
Accesso

È presente un **gradino** all'ingresso che rende inaccessibili gli spogliatoi da parte di persone con disabilità motorie.

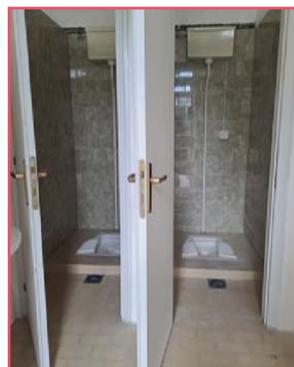
Accesso

La struttura non è dotata di **servizi igienici** con caratteristiche tali da essere utilizzabili da persone con disabilità.

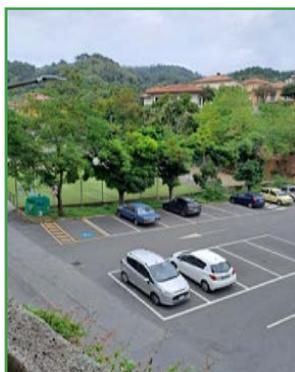
Parcheggi

Sono presenti **parcheggi** riservati a persone con disabilità in prossimità dell'ingresso. Rispettano le dimensioni minime previste da normativa e riportano la segnaletica adeguata.

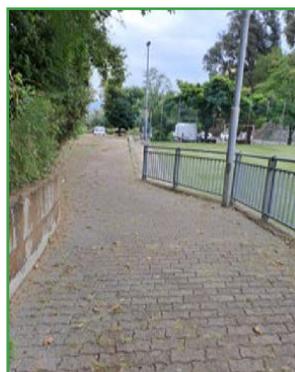
Percorsi

L'accesso agli spalti è garantito sia da una **rampa** che da **gradini**.

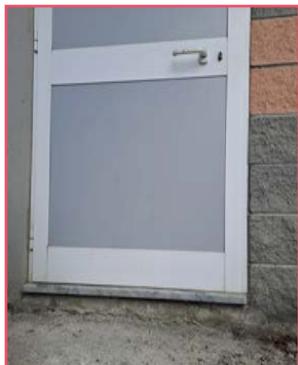
Accesso

È presente un **gradino** all'ingresso che rende inaccessibili gli spogliatoi e i bagni da parte di persone con disabilità motorie.

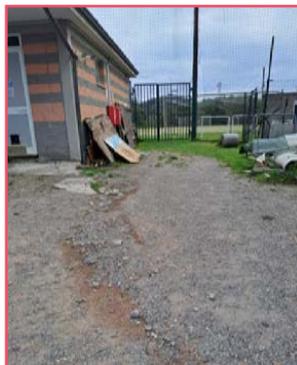
Percorsi

La **superficie** del percorso pedonale esterno non garantisce una buona percorribilità (ghiaia).

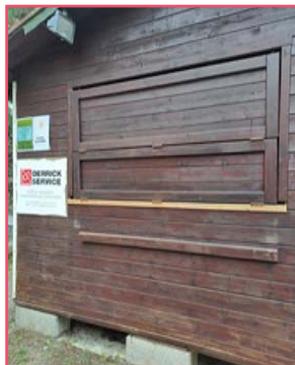
Percorsi

L'altezza dello **sportello** del bar non permette la piena fruibilità da parte di persone in sedia a rotelle.

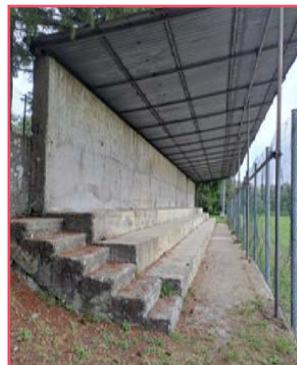
Percorsi

Alcuni ambienti interni sono inaccessibili a persone con disabilità in quanto raggiungibili solo tramite il superamento di **gradini** (spalti).

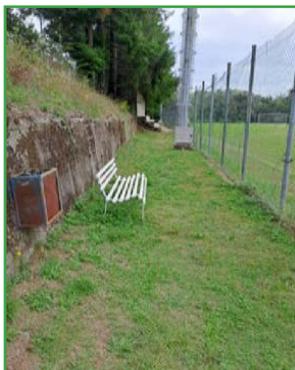
Percorsi

Il percorso pedonale esterno è privo di **dislivelli**.

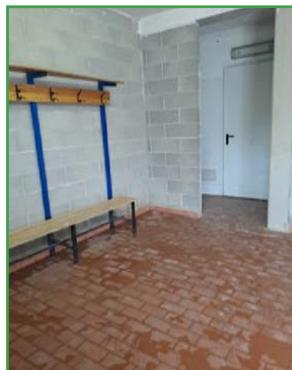
Percorsi

Gli **spazi interni** agli spogliatoi sono sufficientemente ampi, privi di ostacoli e luminosi. La finitura della **pavimentazione** interna è in buono stato.

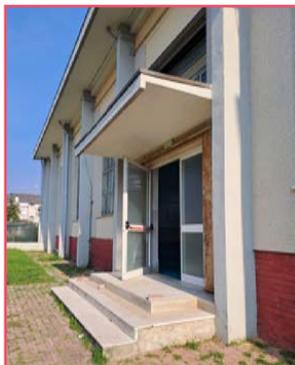
Percorsi interni

L'uscita di emergenza presenta dei **gradini** all'esterno.

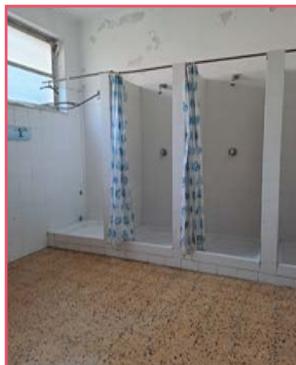
Servizi igienici

I **servizi igienici** degli spogliatoi della palestra non hanno caratteristiche tali da essere utilizzabili da persone con disabilità. Tuttavia, è presente un bagno per disabili in corrispondenza dell'ambiente della scuola di danza.

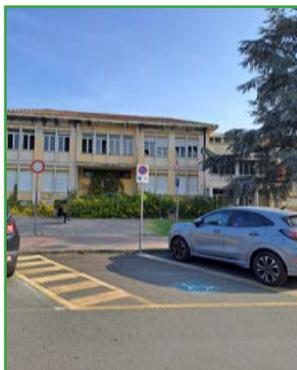
Parcheggi

Sono presenti **parcheggi** riservati a persone con disabilità in prossimità dell'ingresso. Rispettano le dimensioni minime previste da normativa e riportano la segnaletica adeguata.

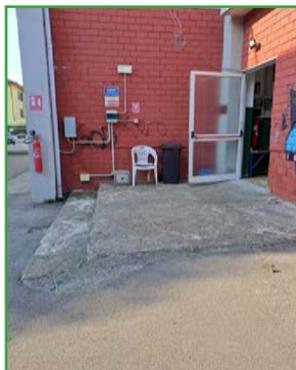
Accesso

L'accesso alla struttura è garantito sia da una **rampa** (accesso secondario) che da **gradini** (accesso principale).

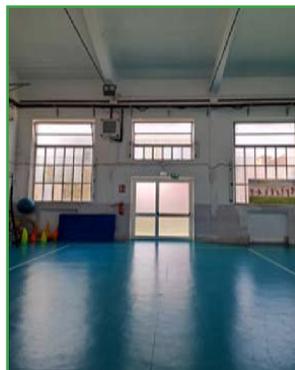
Percorsi interni

Gli **spazi interni** si svolgono su un unico piano senza presentare ostacoli né dislivelli. La finitura della **pavimentazione** interna è in buono stato.

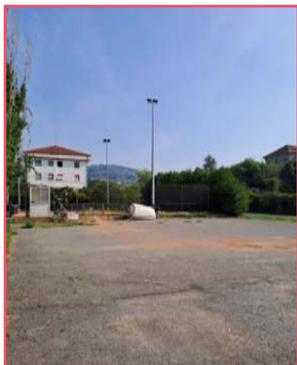
Parcheggi

Non sono presenti **parcheggi** riservati per persone con disabilità in prossimità della struttura.

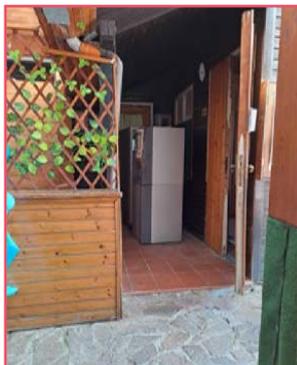
Percorsi interni

È presente un **gradino** all'ingresso della struttura al chiuso che la rende inaccessibile da parte di persone con disabilità motorie.

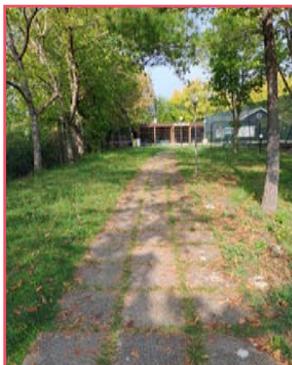
Percorsi interni

Il percorso pedonale esterno non garantisce una buona percorribilità.

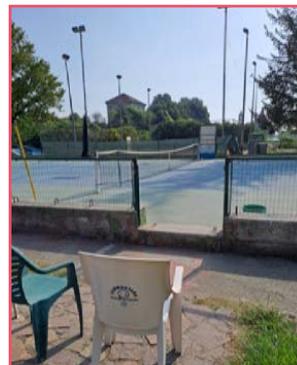
Percorsi interni

Alcuni ambienti interni sono inaccessibili a persone con disabilità in quanto raggiungibili solo tramite il superamento di **gradini**.

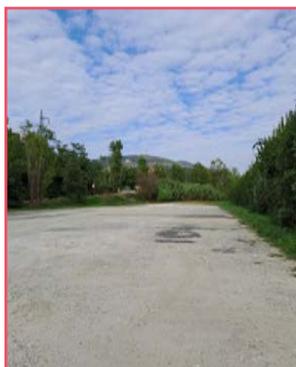
Parcheggi

Non è segnalata la presenza di **parcheggi riservati** per persone con disabilità in prossimità dell'edificio.

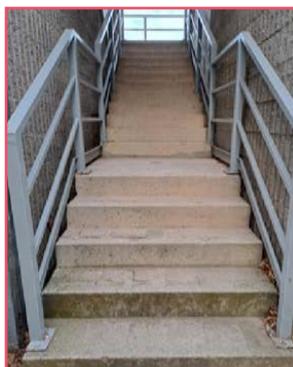
Collegamenti verticali

Alcuni ambienti interni sono inaccessibili a persone con disabilità in quanto raggiungibili solo tramite il superamento di **gradini** (spalti).

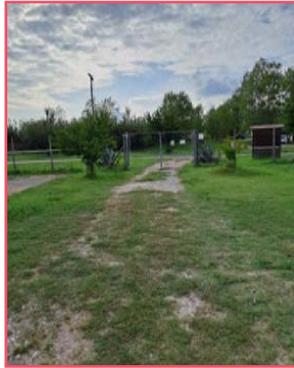
Percorsi

La **superficie** del percorso pedonale esterno non garantisce una buona percorribilità in carrozzina (erba).

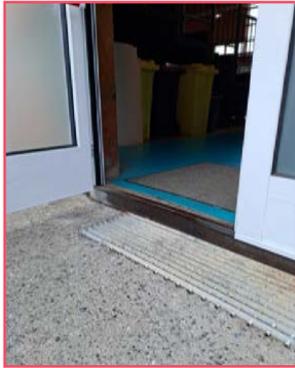
Accesso

La porta di accesso presenta un piccolo **gradino** che può essere d'ostacolo alle persone con disabilità motorie.

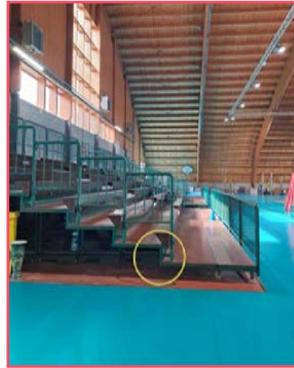
Percorsi interni

Alcuni ambienti interni sono inaccessibili a persone con disabilità in quanto raggiungibili solo tramite il superamento di **gradini** (spalti).

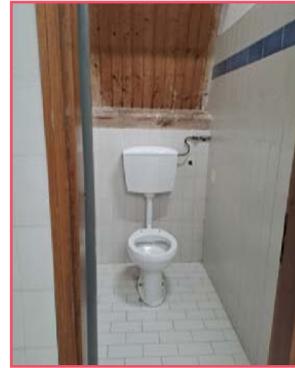
Servizi igienici

La struttura non è dotata di **servizi igienici** con caratteristiche tali da essere utilizzabili da persone con disabilità.

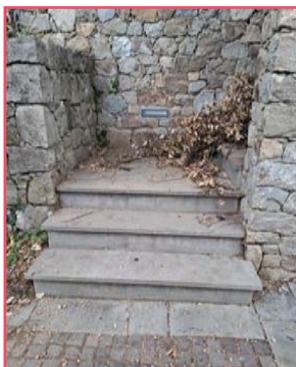
Percorsi

I gradini per raggiungere i livelli superiori del parco sono privi di **corrimano**.

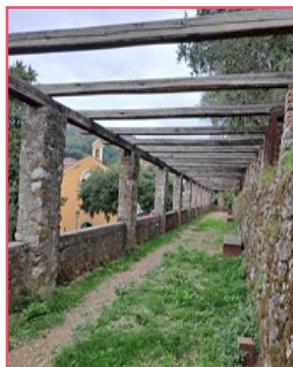
Percorsi

La **superficie** del percorso pedonale non garantisce una buona percorribilità in carrozzina.

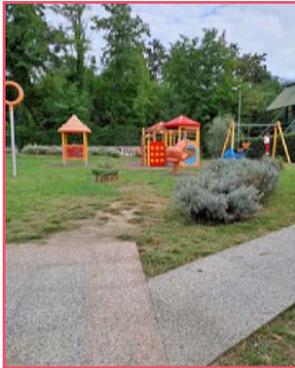
Percorsi

La **superficie** del percorso pedonale non garantisce una buona percorribilità in carrozzina (erba).

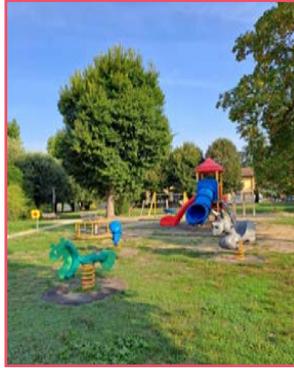
Percorsi

Le piattaforme su cui sono presenti le **attrezzature** non sono collegate al percorso pedonale pavimentato.

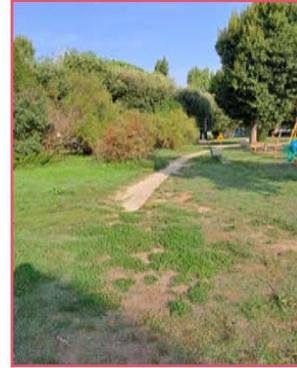
Percorsi

La superficie della **pavimentazione** è a tratti sconnessa e si interrompe.

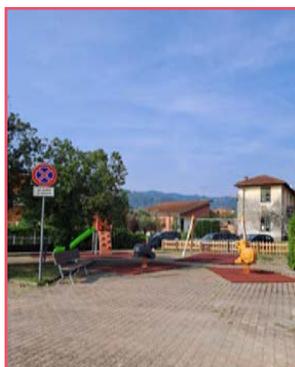
Illuminazione

Il parco non è sufficientemente illuminato.

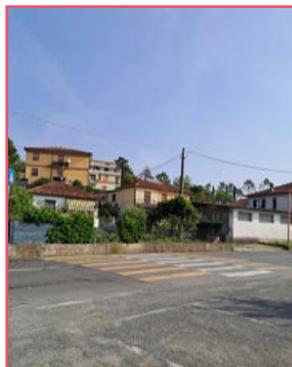
Attraversamento

Gli attraversamenti non riportano **segnalatori tattili/colorati** per ipovedenti e non vedenti.

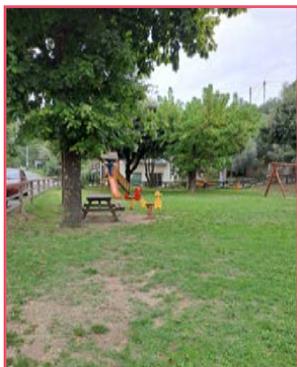
Percorsi

Non sono presenti percorsi pavimentati di collegamento tra il percorso pedonale e le piattaforme su cui sono presenti le **attrezzature**.

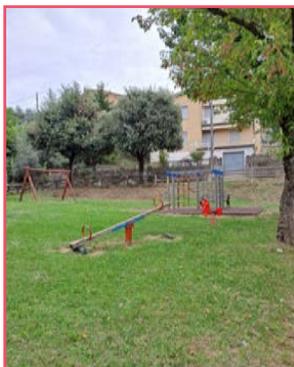
Illuminazione

Il parco non è sufficientemente **illuminato**.

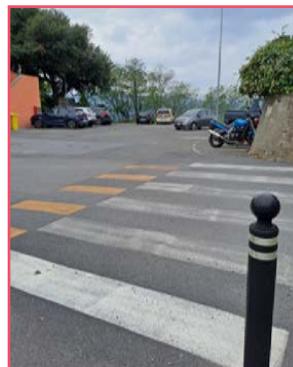
Attraversamenti

Gli attraversamenti non riportano **segnalatori tattili/ colorati** per ipovedenti e non vedenti.

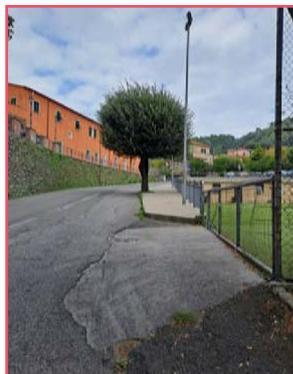
Percorso

Il percorso pedonale presenta **gradini** e dislivelli.

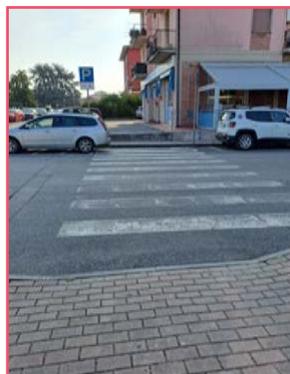
Attraversamento

È presente un **gradino** in corrispondenza dell'attraversamento pedonale.

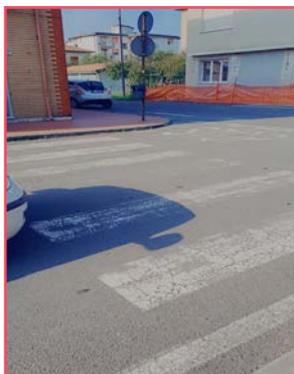
Attraversamento

È presente un **gradino** in corrispondenza degli attraversamenti pedonali.

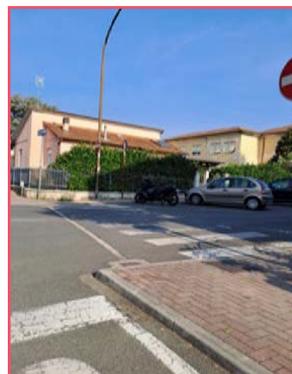
Attraversamento

Gli attraversamenti non riportano **segnalatori tattili/colorati** per ipovedenti e non vedenti.

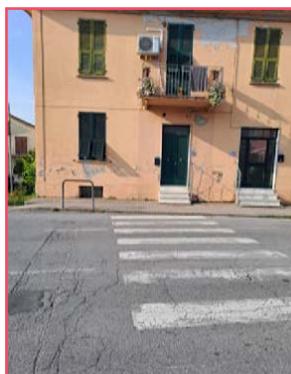
Attraversamento

Sono presenti **gradini, ostacoli e dislivelli** in corrispondenza degli attraversamenti pedonali.
