COMUNE DI BOLANO

PEBA

PIANO DI ELIMINAZIONE DELLE BARRIERE ARCHITETTONICHE

ALL.B_SCHEDE DI ANALISI

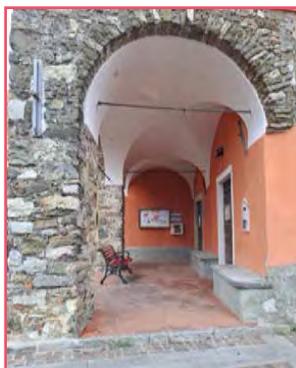
Accesso

È presente un piccolo **gradino** in corrispondenza del portico che può limitare l'accesso agli uffici delle poste alle persone con disabilità motorie.

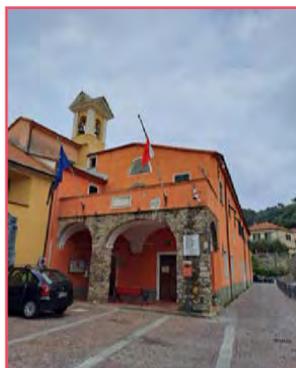
Accesso

L'ingresso principale al municipio e l'ingresso per disabili sono **scarsamente segnalati**.

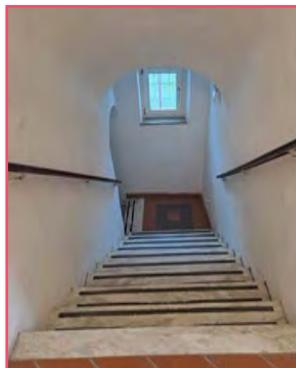
Collegamenti verticali

Le alzate dei **gradini** del corpo scala sono eccessivamente alte. Tuttavia, si tratta di un edificio storico e vincolato.

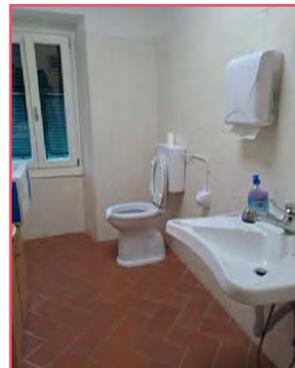
Servizi igienici

I servizi igienici del primo piano non sono dotati di **maniglioni** e **corrimano** posti vicino agli apparecchi. Sia i servizi del piano terra sia del piano primo sono privi di targa di individuazione del bagno.

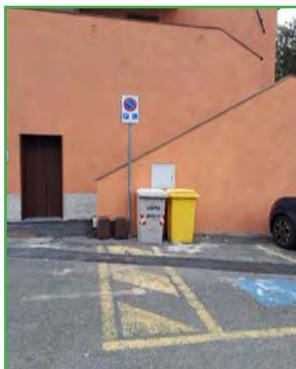
Parcheggi

Sono presenti **parcheggi** riservati a persone con disabilità in prossimità dell'ingresso. Rispettano le dimensioni minime previste da normativa e riportano la segnaletica adeguata.

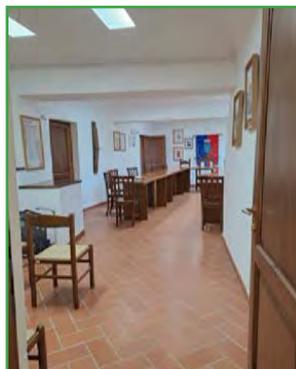
Percorsi interni

Gli **spazi interni** sono sufficientemente ampi, privi di ostacoli e luminosi. La finitura della **pavimentazione** interna è in buono stato.

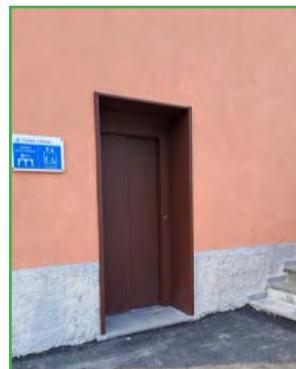
Collegamenti verticali

La struttura è dotata di adeguati sistemi per il raggiungimento dei vari livelli dell'edificio. L'**ascensore** è dotato di pulsantiera per non vedenti.

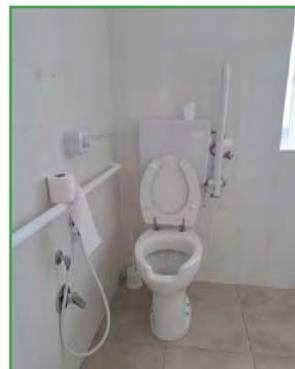
Servizi igienici

La struttura (al piano terra) è dotata di **servizi igienici** con caratteristiche tali da essere utilizzabili da persone con disabilità. Tuttavia, non sono segnalati tramite apposita targa identificativa.

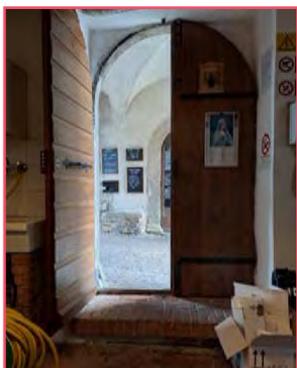
Accesso

È presente un **gradino** all'ingresso che rende inaccessibile la struttura da parte di persone con disabilità motorie.

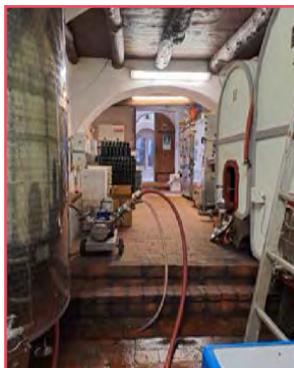
Percorsi interni

Alcuni ambienti interni sono inaccessibili a persone con disabilità in quanto raggiungibili solo tramite il superamento di **gradini**.

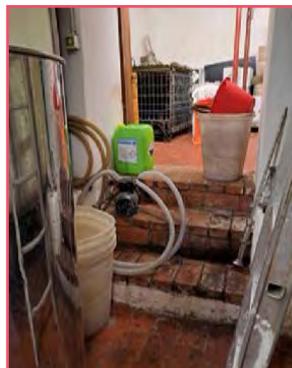
Percorsi interni

Sono presenti **gradini** e **dislivelli** lungo i percorsi interni.

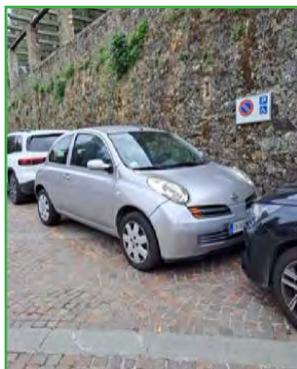
Parcheggi

Sono presenti **parcheggi** riservati a persone con disabilità in prossimità dell'ingresso. Rispettano le dimensioni minime previste da normativa e riportano la segnaletica adeguata.

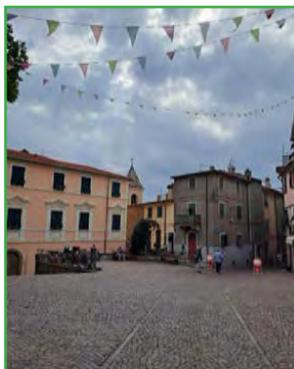
Percorsi esterni

La finitura della **pavimentazione** dei percorsi pedonali esterni è in buono stato.

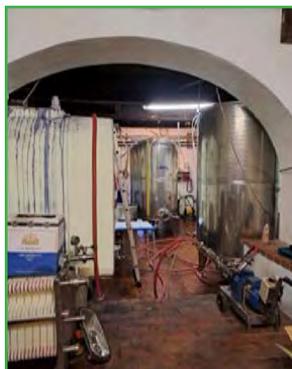
Percorsi esterni

La finitura della **pavimentazione** dei percorsi interni è in buono stato.

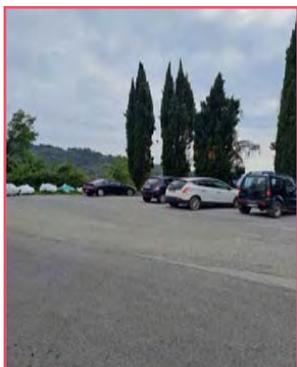
Parcheggi

Non è segnalata la presenza di **parking** riservati per persone con disabilità in prossimità della struttura.

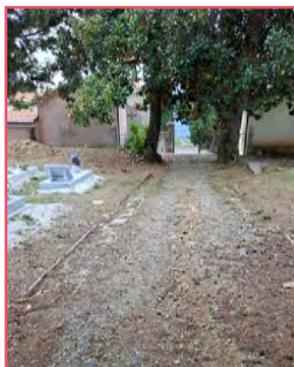
Percorsi interni

La **superficie** di alcuni percorsi non garantisce una buona percorribilità.

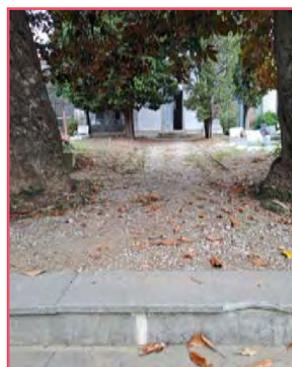
Percorsi interni

Il secondo livello della struttura (dove è collocata la chiesa) è accessibile solo attraverso il superamento di **gradini**.

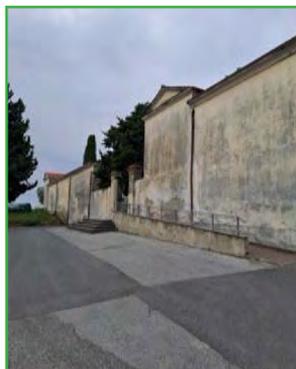
Accesso

L'accesso all'ingresso principale è garantito sia da una **rampa** che da **gradini**. La porta principale presenta le dimensioni adeguate ed è priva di ostacoli.

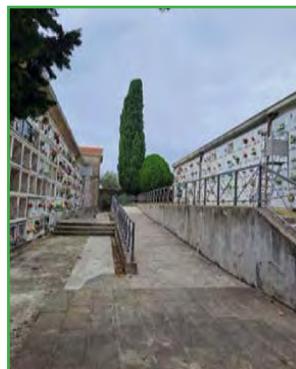
Percorsi interni

Sono presenti **rampe di raccordo** dei dislivelli che presentano le dimensioni minime per garantire l'accessibilità del primo livello della struttura a persone con disabilità motorie.

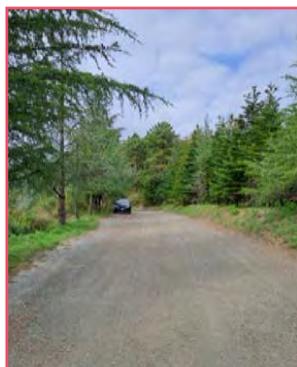
Parcheggi

Non è segnalata la presenza di **parcheggi** riservati per persone con disabilità in prossimità della struttura.

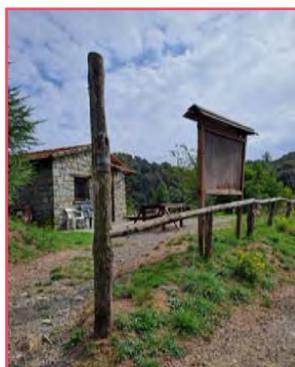
Accesso

La **superficie** del percorso pedonale esterno non garantisce una buona percorribilità (ghiaia).

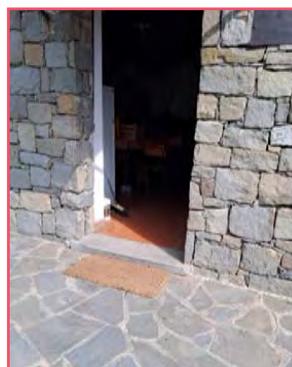
Accesso

È presente un **gradino** all'ingresso che rende inaccessibile la struttura da parte di persone con disabilità motorie.

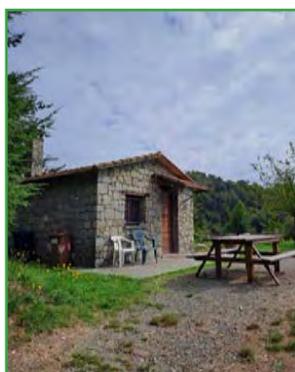
Accesso

I percorsi esterni non presentano gradini o dislivelli.

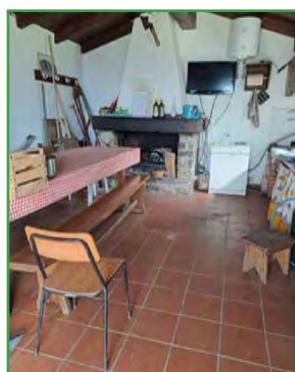
Percorsi

Gli **spazi interni** sono sufficientemente ampi, privi di ostacoli e luminosi. La finitura della **pavimentazione** interna è in buono stato.

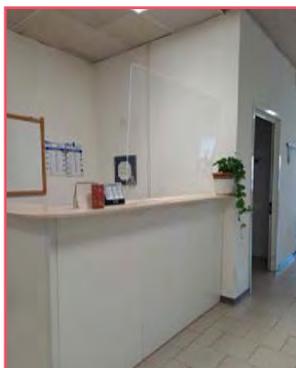
Percorsi interni

L'altezza dello **sportello** non permette la piena fruibilità da parte di persone in sedia a rotelle o di bassa statura.

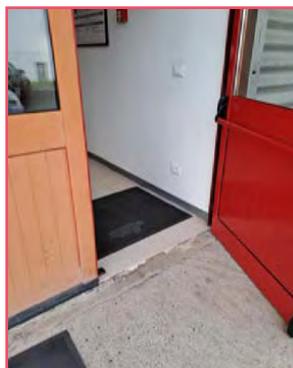
Accesso

Non sono presenti **segnalatori tattili e colorati** per non vedenti e ipovedenti.

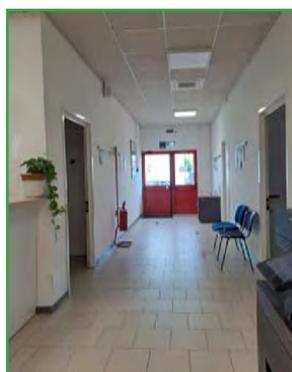
Percorsi interni

Gli **spazi interni** sono sufficientemente ampi, privi di ostacoli e luminosi. La finitura della **pavimentazione** interna è in buono stato.

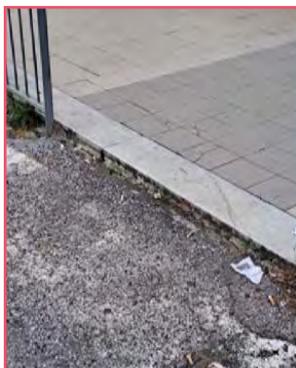
Accesso

Tra il parcheggio e l'accesso è presente un **piccolo gradino** di circa 5 cm che può essere d'ostacolo alle persone con disabilità motorie.

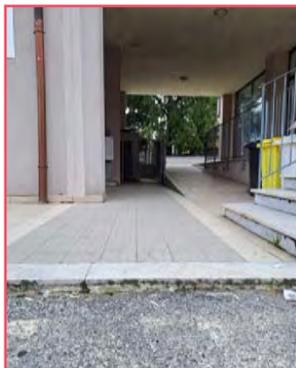
Accesso

La **pavimentazione** dell'accesso risulta spesso scivolosa (soprattutto nel periodo autunno - inverno e quando piove) e espone a rischio caduta o scivolamento chi accede all'edificio.

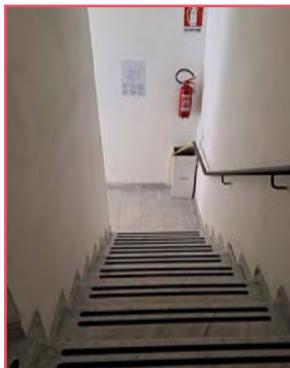
Collegamenti verticali

Il corpo scala non è dotato di **corrimano** su entrambi i lati.

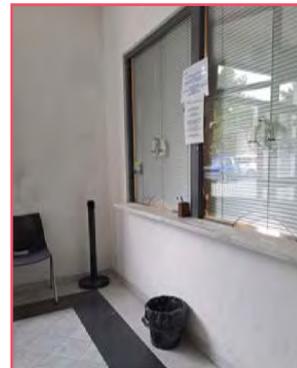
Percorsi interni

L'altezza dello **sportello** non permette la piena fruibilità da parte di persone in sedia a rotelle o di bassa statura.

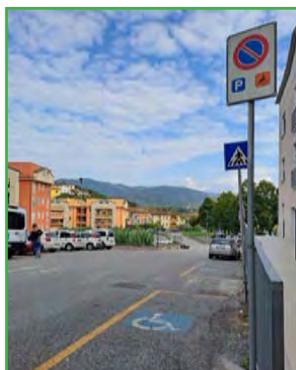
Parcheggi

Sono presenti **parcheggi** riservati a persone con disabilità in prossimità dell'ingresso. Rispettano le dimensioni minime previste da normativa e riportano la segnaletica adeguata.

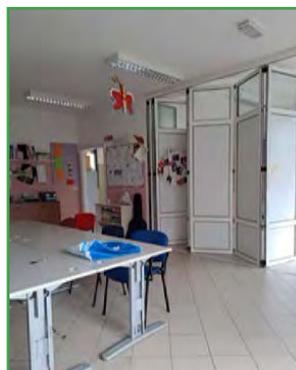
Percorsi interni

Gli **spazi interni** sono sufficientemente ampi, privi di ostacoli e luminosi. La finitura della **pavimentazione** interna è in buono stato.

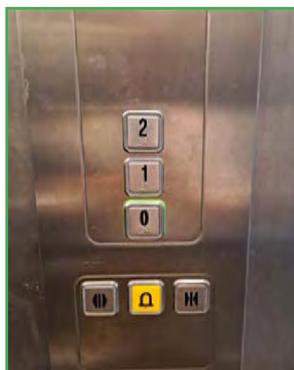
Collegamenti verticali

La struttura è dotata di adeguati sistemi per il raggiungimento dei vari livelli dell'edificio. L'**ascensore** è dotato di pulsantiera per non vedenti.

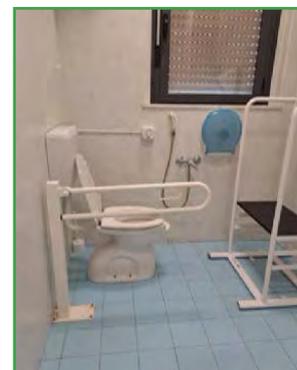
Servizi igienici

La struttura è dotata di **servizi igienici** con caratteristiche tali da essere utilizzabili da persone con disabilità.

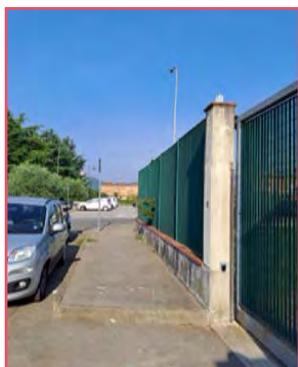
Percorsi esterni

Sono presenti **gradini** lungo i percorsi esterni di collegamento tra il parcheggio e l'accesso.

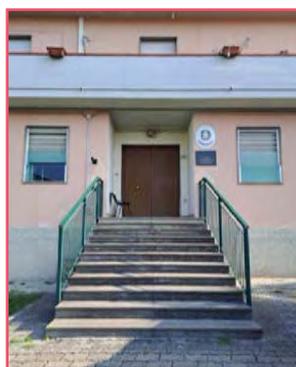
Accesso

La struttura è accessibile solo attraverso il superamento di una rampa di **scale**.

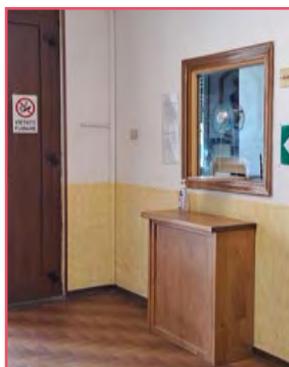
Percorsi interni

L'altezza dello **sportello** non permette la piena fruibilità da parte di persone in sedia a rotelle o di bassa statura.

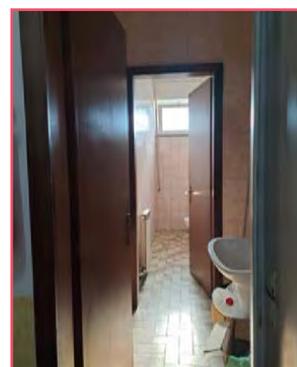
Servizi igienici

La struttura non è dotata di **servizi igienici** con caratteristiche e dimensioni minime tali da essere utilizzabili anche da persone con disabilità.

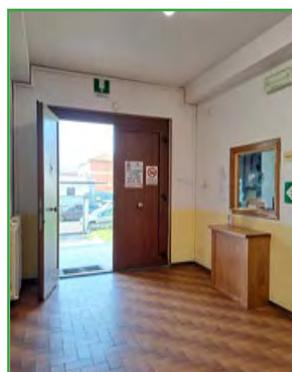
Percorsi interni

Gli **spazi interni** sono sufficientemente ampi, privi di ostacoli e luminosi. La finitura della **pavimentazione** interna è in buono stato.

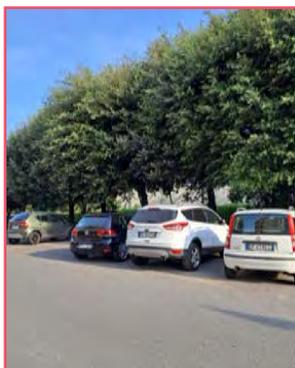
Parcheggi

Non sono presenti **parcheggi** riservati per persone con disabilità in prossimità della struttura.

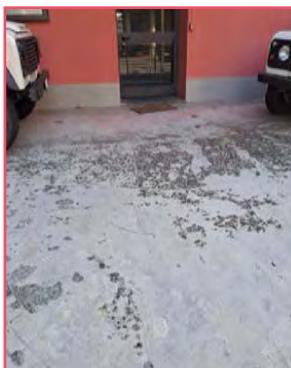
Accesso

La finitura della **pavimentazione** dei percorsi pedonali esterni necessita di manutenzione.

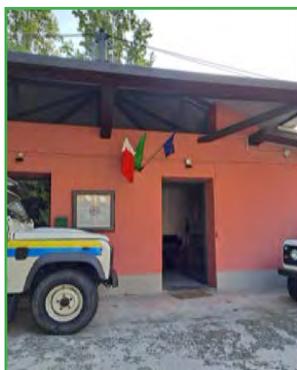
Accesso

L'accesso è privo di **dislivelli** e elementi che sporgono dalla quota del pavimento per più di 2,5 cm.

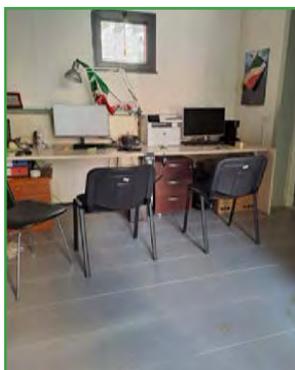
Percorsi interni

Gli **spazi interni** sono sufficientemente ampi, privi di ostacoli e luminosi. La finitura della **pavimentazione** interna è in buono stato.

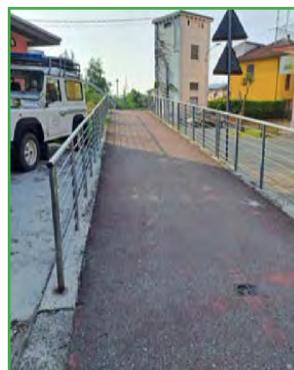
Percorsi esterni

Non sono presenti **dislivelli** sul percorso di collegamento tra la struttura e piazza IV novembre, dove è presente la fermata dell'autobus.

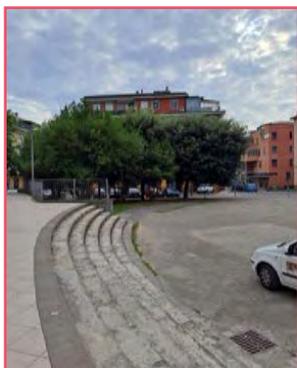
Accesso

Non sono presenti **parcheggi** riservati per persone con disabilità in prossimità della struttura.

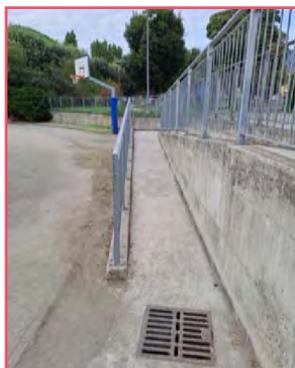
Accesso

La rampa riporta le dimensioni minime previste da normativa però può risultare eccessivamente **stretta** per alcuni utenti con disabilità.

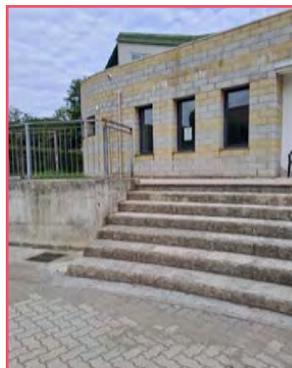
Accesso

Le scale di accesso non sono dotate di **corrimano**.

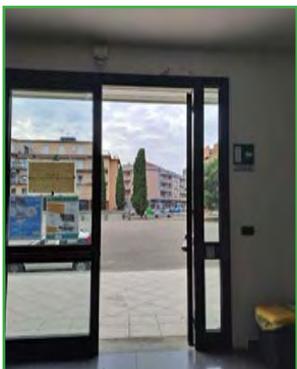
Accesso

L'accesso alla struttura è garantito sia da una **rampa** che da **gradini**. La zona antistante e retrostante all'accesso è complanare con una piattaforma libera di minimo 140x140 cm.

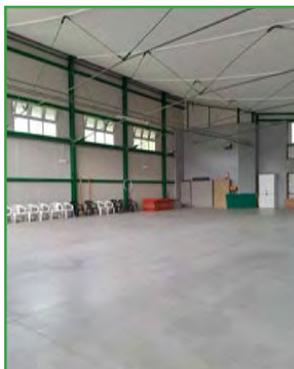
Percorsi interni

Gli **spazi interni** si svolgono su un unico piano senza presentare ostacoli né dislivelli. La finitura della **pavimentazione** interna è in buono stato.

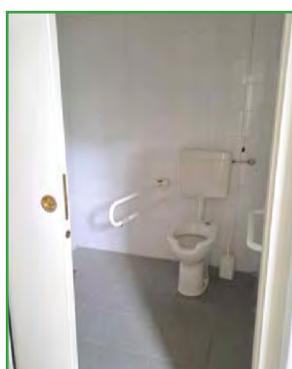
Servizi igienici

La struttura è dotata di **servizi igienici** con caratteristiche tali da essere utilizzabili da persone con disabilità.

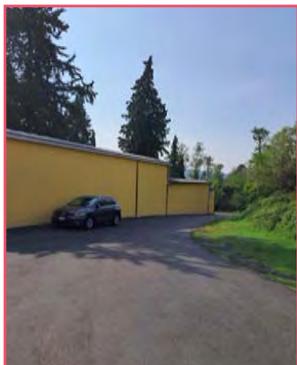
Parcheggi

Non sono presenti **parcheggi** riservati per persone con disabilità in prossimità della struttura.

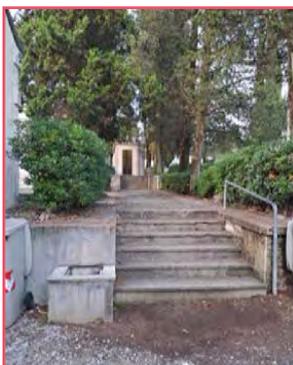
Percorsi interni

Alcuni ambienti interni sono inaccessibili a persone con disabilità in quanto raggiungibili solo tramite il superamento di **gradini** (servizi igienici).

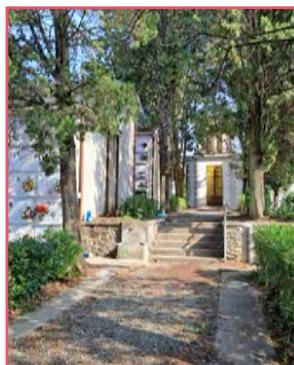
Percorsi interni

La **superficie** dei percorsi interni della parte vecchia del cimitero non garantisce una buona percorribilità in carrozzina (ghiaia).

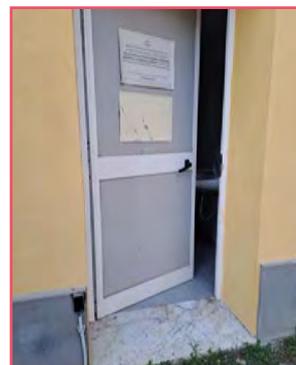
Servizi igienici

È assente la **segnaletica** di individuazione del bagno per i disabili.

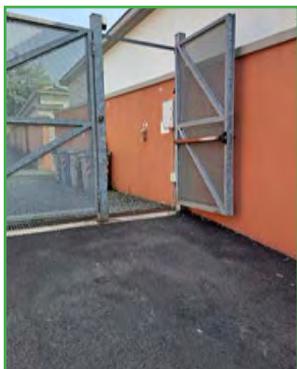
Accesso

L'accesso alla struttura è garantito sia da **gradini** (accesso principale) che da una **rampa** (accesso secondario).

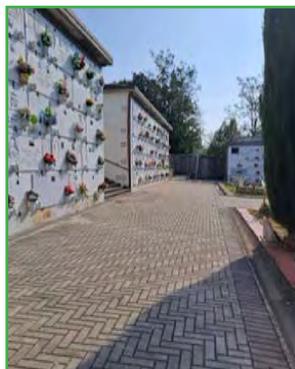
Accesso

La **pavimentazione** della parte nuova del cimitero è in buono stato.

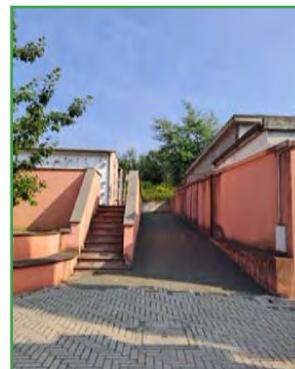
Percorsi interni

Sono presenti **rampe di raccordo** dei dislivelli che presentano le dimensioni minime per garantire l'accessibilità di quasi tutti gli ambienti a persone con disabilità.

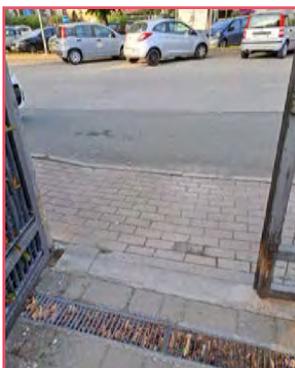
Accesso

Non sono presenti **segnalatori tattili e colorati** per non vedenti e ipovedenti.

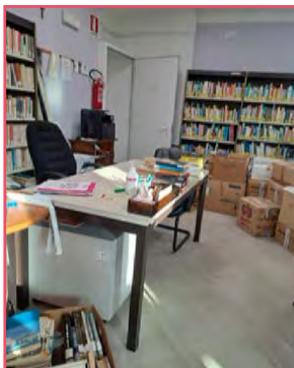
Percorsi interni

Gli spazi interni della biblioteca allo stato di fatto sono occupati da **arredi** che ostacolano il passaggio.

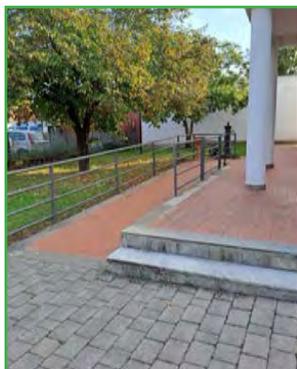
Accesso

L'accesso alla struttura è garantito sia da una **rampa** che da **gradini**.

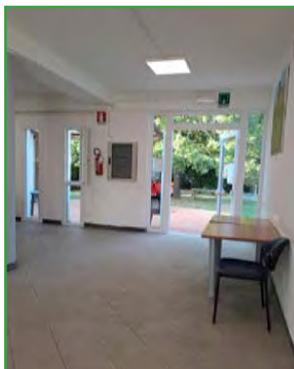
Percorsi interni

Gli **spazi interni** si svolgono su un unico piano senza presentare ostacoli né dislivelli. La finitura della **pavimentazione** interna è in buono stato.

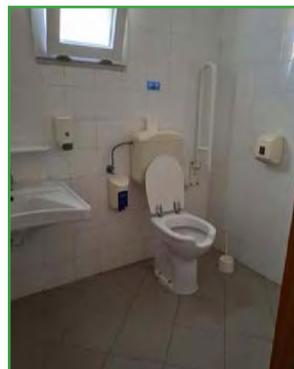
Servizi igienici

La struttura è dotata di **servizi igienici** con caratteristiche tali da essere utilizzabili da persone con disabilità.

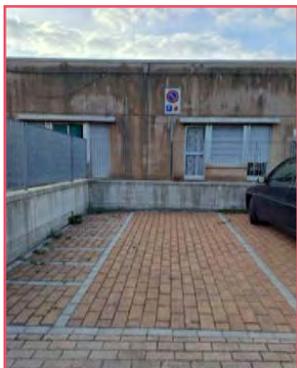
Parcheggi

I parcheggi per disabili presenti in corrispondenza dell'ingresso non presentano la **segnalatica** orizzontale adeguata.

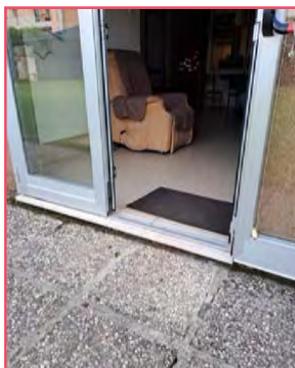
Percorsi interni

Sono presenti **gradini** lungo i percorsi che possono risultare d'ostacolo ad alcune categorie di utenti.

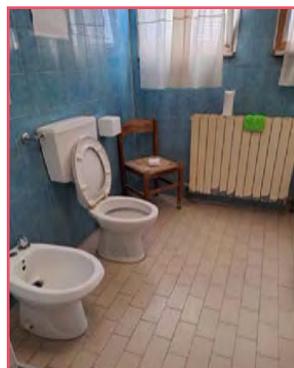
Servizi igienici

La struttura non è dotata di **servizi igienici** con caratteristiche e dimensioni minime tali da essere utilizzabili anche da persone con disabilità.

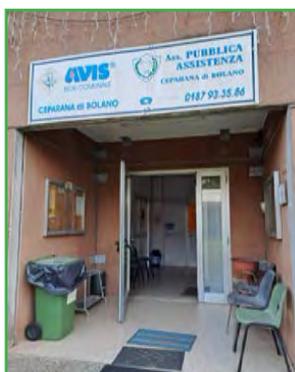
Accesso

L'accesso all'edificio è **complanare** all'esterno. La zona antistante e retrostante all'accesso è complanare con una piattaforma libera di minimo 140x140 cm.

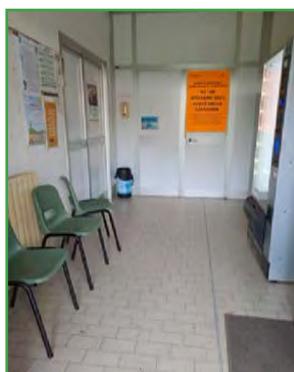
Percorsi interni

Gli **spazi interni** sono sufficientemente ampi, privi di ostacoli e luminosi. La finitura della **pavimentazione** interna è in buono stato.

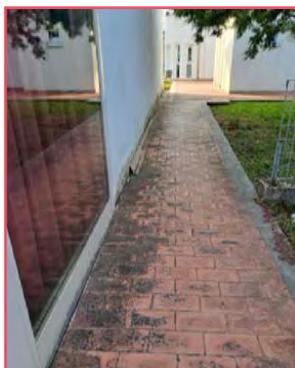
Percorsi esterni

La **pavimentazione** dei percorsi pedonali esterni necessita di manutenzione perchè può risultare scivolosa.

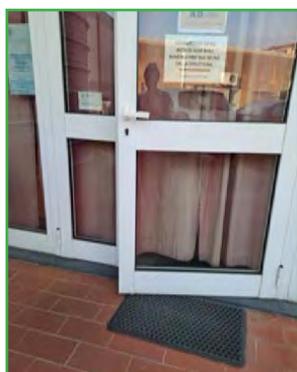
Percorsi interni

L'**accesso** all'edificio non presenta elementi che sporgono dalla quota del pavimento per più di 2,5 cm.

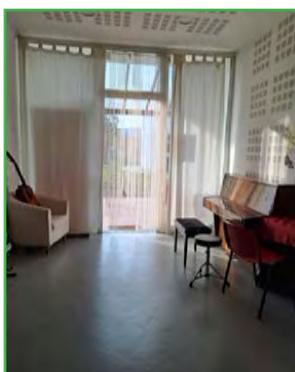
Percorsi interni

Gli **spazi interni** si svolgono su un unico piano senza presentare ostacoli né dislivelli. La finitura della **pavimentazione** interna è in buono stato.

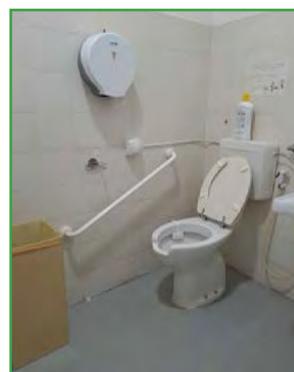
Servizi igienici

La struttura è dotata di **servizi igienici** con caratteristiche tali da essere utilizzabili da persone con disabilità.

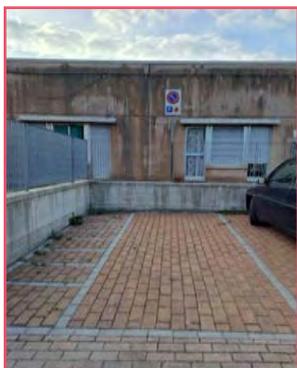
Parcheggi

I parcheggi per disabili presenti in corrispondenza dell'ingresso non presentano la **segnalica** orizzontale adeguata.

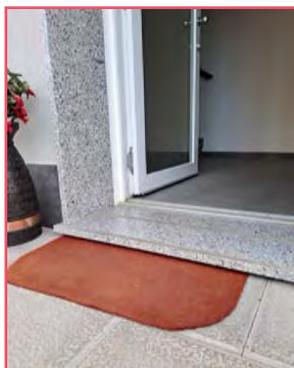
Accesso

L'**accesso** all'edificio presenta elementi che sporgono dalla quota del pavimento per più di 2,5 cm e possono rendere inaccessibile la struttura ad utenti con disabilità motorie.

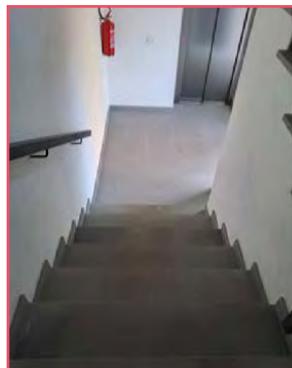
Collegamenti verticali

Il corpo scala non è dotato di **corrimano** su entrambi i lati e i gradini sono privi di **fasce antiscivolo** e marca gradino.

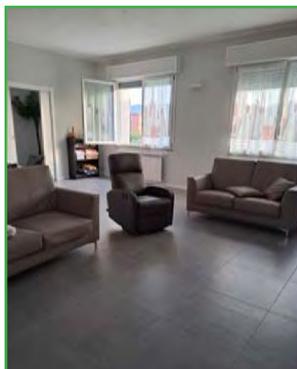
Percorsi interni

Gli **spazi interni** sono sufficientemente ampi, privi di ostacoli e luminosi. La finitura della **pavimentazione** interna è in buono stato.

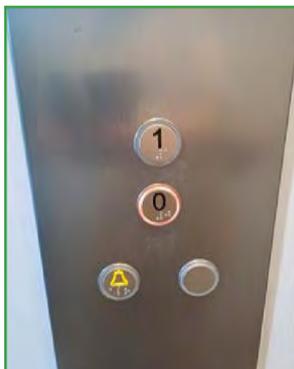
Collegamenti verticali

La struttura è dotata di adeguati sistemi per il raggiungimento dei vari livelli dell'edificio. L'**ascensore** è dotato di pulsantiera per non vedenti.

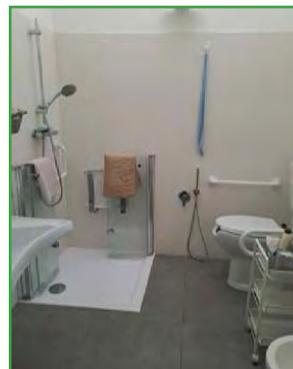
Servizi igienici

La struttura è dotata di **servizi igienici** con caratteristiche tali da essere utilizzabili da persone con disabilità.

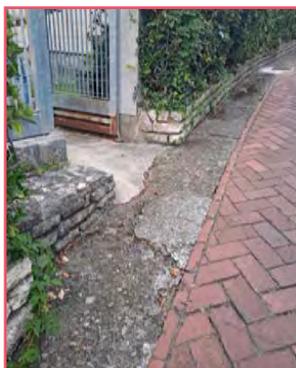
Percorsi esterni

Non sono presenti **segnalatori tattili e colorati** per non vedenti e ipovedenti.

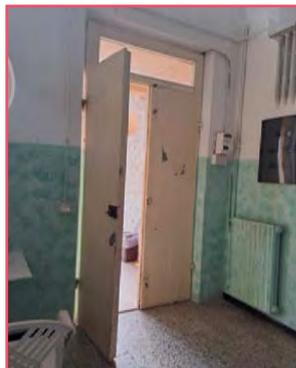
Percorsi esterni

L'**uscita di emergenza** non è segnalata e la porta principale non presenta maniglioni anti-panico.

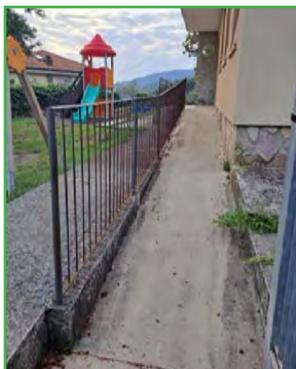
Accesso

L'accesso alla struttura è garantito sia da una **rampa** che da **gradini**.

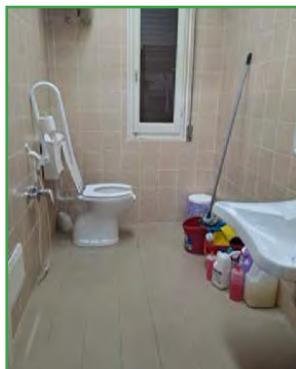
Servizi igienici

La struttura è dotata di **servizi igienici** con caratteristiche tali da essere utilizzabili da persone con disabilità. Tuttavia è assente la segnaletica di individuazione del bagno.

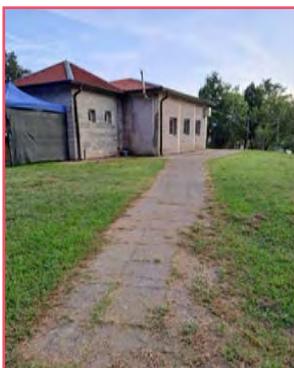
Percorsi esterni

Il percorso pedonale esterno non garantisce una buona percorribilità in carrozzina.

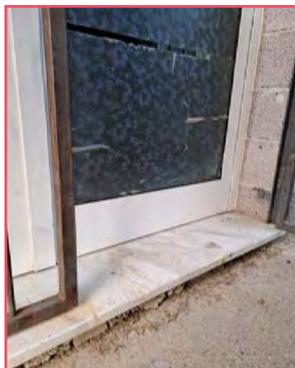
Accesso

L'**accesso** all'edificio presenta elementi che sporgono dalla quota del pavimento per più di 2,5 cm e rendono inaccessibile la struttura ad utenti con disabilità motorie.

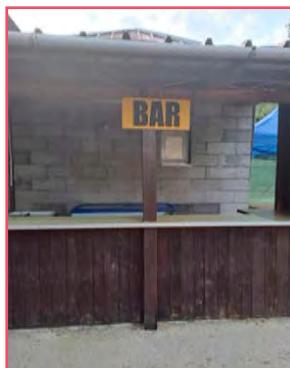
Percorsi interni

L'altezza del **bancone** non permette la piena fruibilità da parte di persone in sedia a rotelle o di bassa statura.

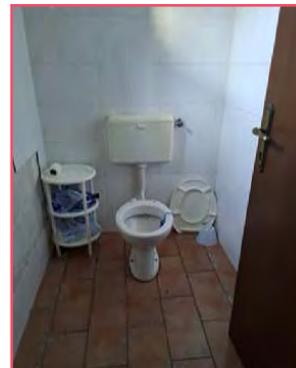
Servizi igienici

I **servizi igienici** con caratteristiche e dimensioni minime tali da essere utilizzabili anche da persone con disabilità non risultano accessibili.

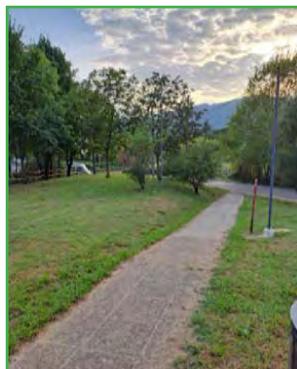
Percorsi esterni

Il percorso pedonale esterno è privo di **dislivelli**.

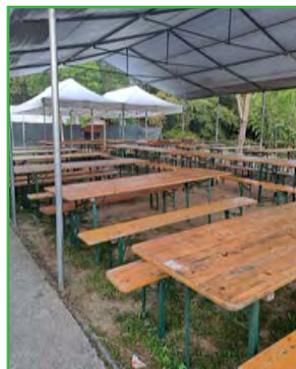
Percorsi esterni

I **percorsi** mantengono una larghezza minima di 90 cm e sono privi di ostacoli.

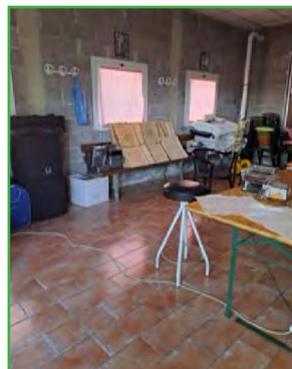
Percorsi esterni

Gli **spazi interni** sono sufficientemente ampi, privi di ostacoli e luminosi. La finitura della **pavimentazione** interna è in buono stato.

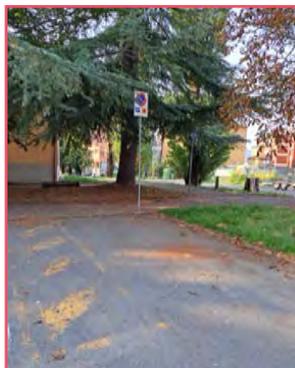
Parcheggi

È necessario svolgere manutenzione sulla **segnaletica orizzontale** dei parcheggi riservati per persone con disabilità in prossimità dell'edificio.

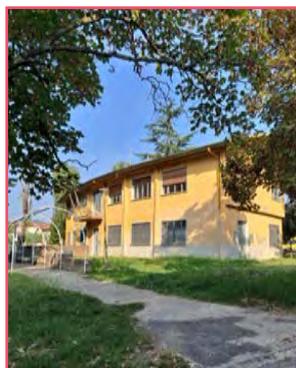
Percorsi esterni

La finitura della **pavimentazione** dei percorsi pedonali esterni necessita di manutenzione.

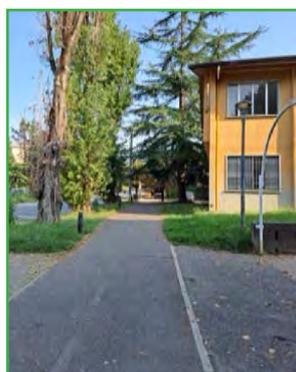
Percorsi esterni

I percorsi sono **privi di ostacoli** e mantengono una larghezza minima di 90 cm.

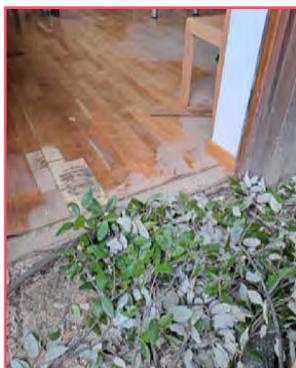
Accesso

Non sono presenti **segnalatori tattili e colorati** per non vedenti e ipovedenti.

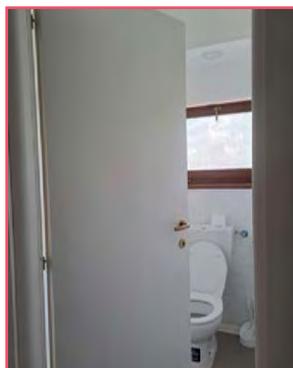
Servizi igienici

È assente la **segnaletica** di individuazione del bagno per i disabili.

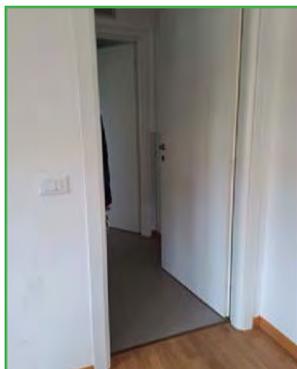
Percorsi interni

La finitura della **pavimentazione** interna è in buono stato.

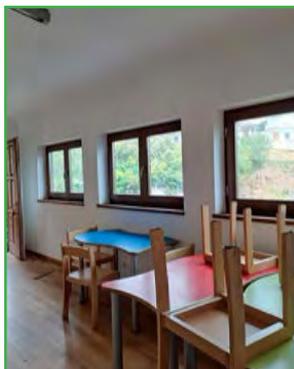
Percorsi interni

Gli **spazi interni** sono sufficientemente ampi, privi di ostacoli e luminosi.

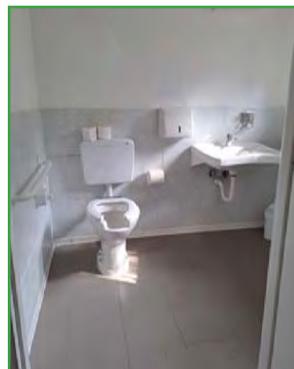
Servizi igienici

La struttura è dotata di **servizi igienici** con caratteristiche tali da essere utilizzabili da persone con disabilità.

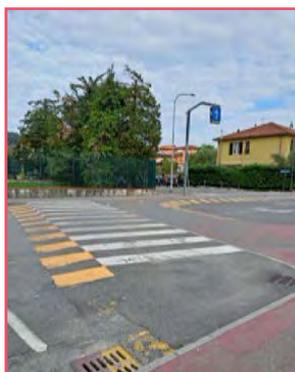
Percorsi esterni

Non sono presenti **segnalatori tattili e colorati** per non vedenti e ipovedenti.

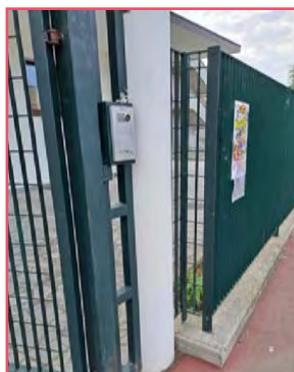
Accesso

Il **citofono** è collocato a un'altezza da terra superiore a 130 cm.

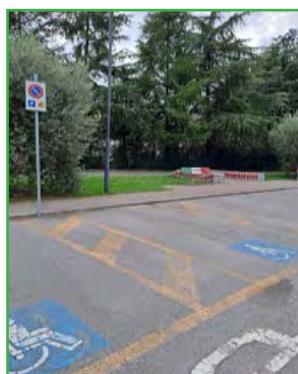
Parcheggi

Sono presenti **parcheggi** riservati a persone con disabilità in prossimità dell'ingresso. Rispettano le dimensioni minime previste da normativa e riportano la segnaletica adeguata.

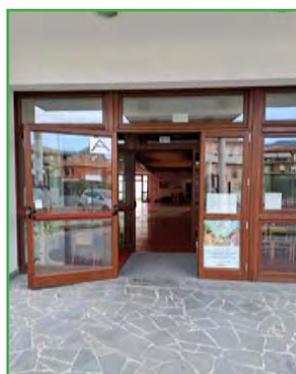
Accesso

L'accesso all'edificio è **complanare** all'esterno. La zona antistante e retrostante all'accesso è complanare con una piattaforma libera di minimo 140x140 cm.

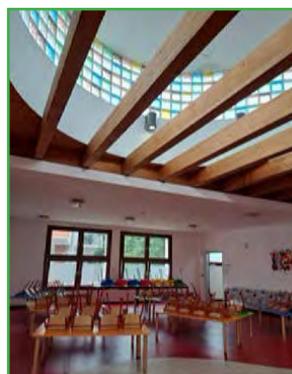
Percorsi interni

Gli **spazi interni** si svolgono su un unico piano senza presentare ostacoli né dislivelli. La finitura della **pavimentazione** interna è in buono stato.

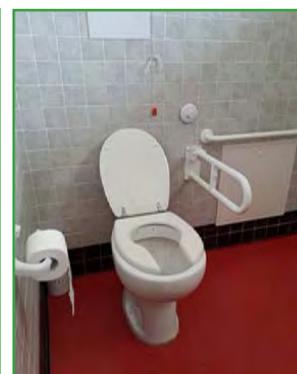
Servizi igienici

La struttura è dotata di **servizi igienici** con caratteristiche tali da essere utilizzabili da persone con disabilità.

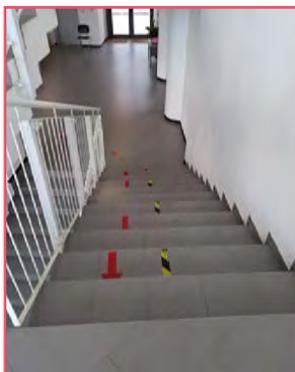
Collegamenti verticali

Il corpo scala non è dotato di **corrimano** su entrambi i lati e i gradini sono privi di **fasce antiscivolo** e marca gradino.

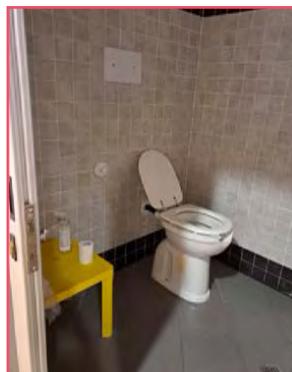
Servizi igienici

Sono assenti **maniglioni** e **corrimano** in vicinanza degli apparecchi con posizione e caratteristiche adeguate.

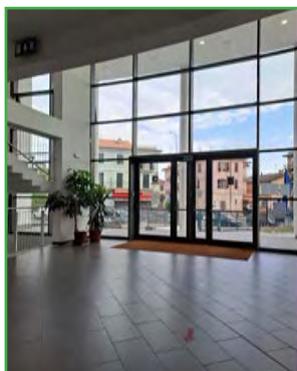
Accesso

La zona antistante e retrostante all'**accesso** è complanare con una piattaforma libera di minimo 140x140 cm.

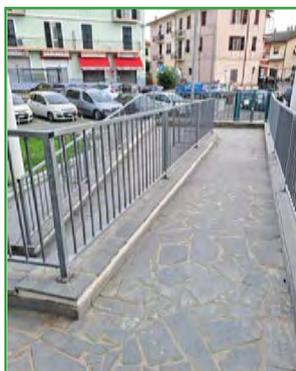
Accesso

L'accesso alla struttura è garantito sia da una **rampa** che da **gradini**.

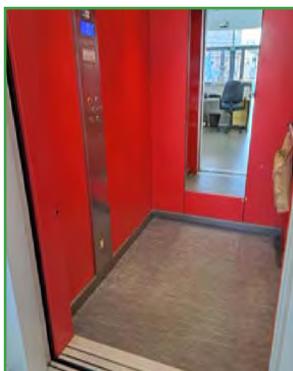
Collegamenti verticali

La struttura è dotata di adeguati sistemi per il raggiungimento dei vari livelli dell'edificio. L'**ascensore** è dotato di pulsantiera per non vedenti.

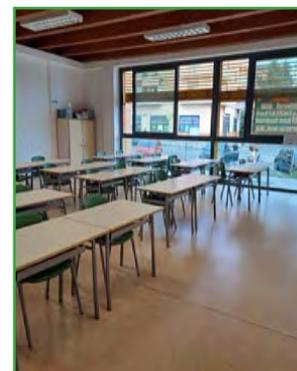
Percorsi interni

Gli **spazi interni** sono sufficientemente ampi, privi di ostacoli e luminosi. La finitura della **pavimentazione** interna è in buono stato.

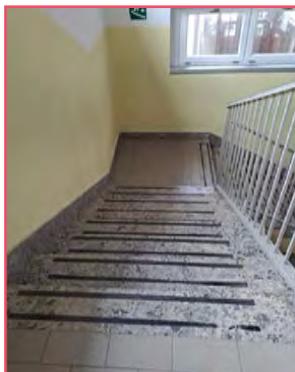
Collegamenti verticali

Il corpo scala non è dotato di **corrimano** su entrambi i lati. Le fasce antiscivolo dei gradini necessitano di manutenzione.

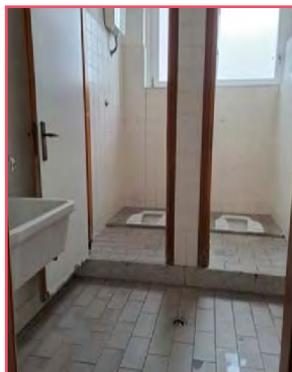
Servizi igienici

La struttura non è dotata di **servizi igienici** con caratteristiche tali da essere utilizzabili da persone con disabilità.

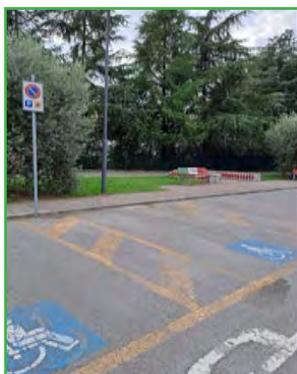
Parcheggi

Sono presenti **parcheggi** riservati a persone con disabilità in prossimità dell'ingresso. Rispettano le dimensioni minime previste da normativa e riportano la segnaletica adeguata.

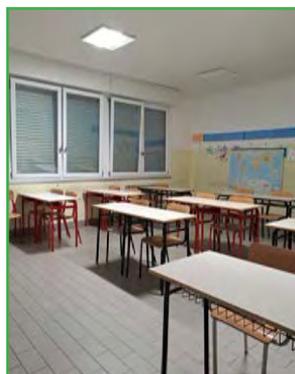
Percorsi interni

Gli **spazi interni** sono sufficientemente ampi, privi di ostacoli e luminosi. La finitura della **pavimentazione** interna è in buono stato.

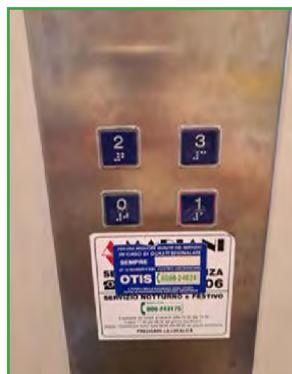
Collegamenti verticali

La struttura è dotata di adeguati sistemi per il raggiungimento dei vari livelli dell'edificio. L'**ascensore** è dotato di pulsantiera per non vedenti.

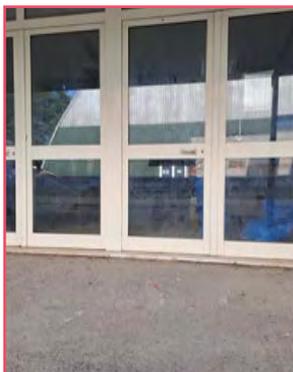
Accesso

È presente un **gradino** in corrispondenza dell'accesso di uno spazio posto nel semi interrato della scuola che lo rende inaccessibile da parte di persone con disabilità motorie.

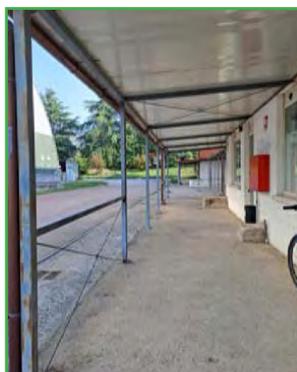
Percorsi

La finitura della **pavimentazione** dei percorsi pedonali esterni è in buono stato.

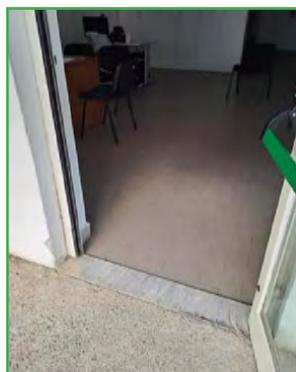
Accesso

L'accesso agli spazi collocati nel semi interrato della scuola (pro loco, polizia locale, servizi sociali) sono complanari all'esterno.

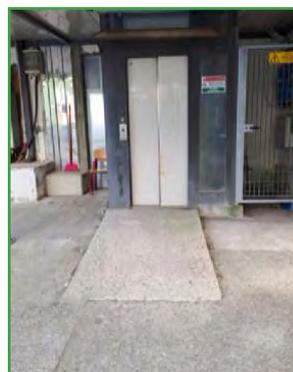
Collegamenti verticali

La struttura è dotata di adeguati sistemi per il raggiungimento dei vari livelli dell'edificio. L'**ascensore** è dotato di pulsantiera per non vedenti.

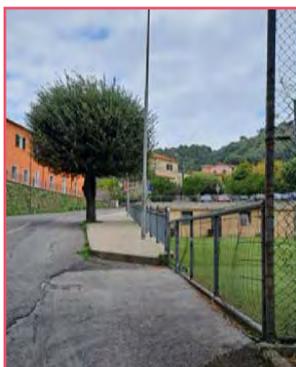
Accesso

Sono presenti **gradini** lungo il marciapiede di collegamento tra il parcheggio e la rampa di accesso.

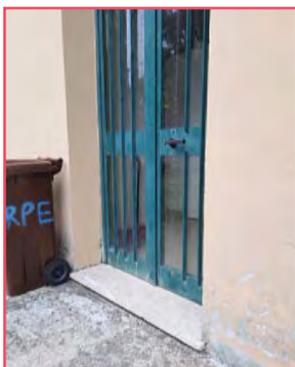
Accesso

È presente un **gradino** all'ingresso che rende inaccessibili gli spogliatoi da parte di persone con disabilità motorie.

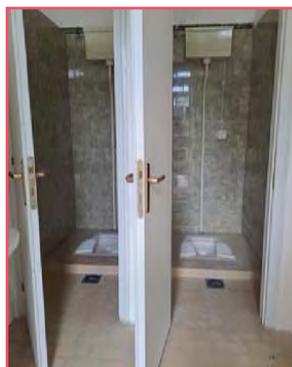
Accesso

La struttura non è dotata di **servizi igienici** con caratteristiche tali da essere utilizzabili da persone con disabilità.

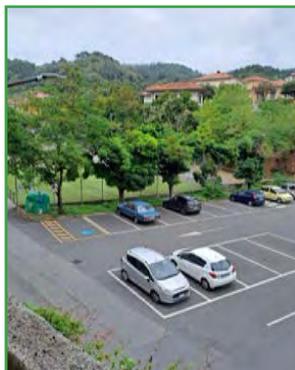
Parcheggi

Sono presenti **parcheggi** riservati a persone con disabilità in prossimità dell'ingresso. Rispettano le dimensioni minime previste da normativa e riportano la segnaletica adeguata.

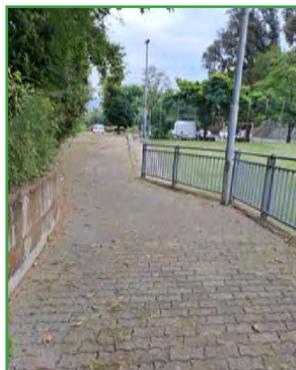
Percorsi

L'accesso agli spalti è garantito sia da una **rampa** che da **gradini**.

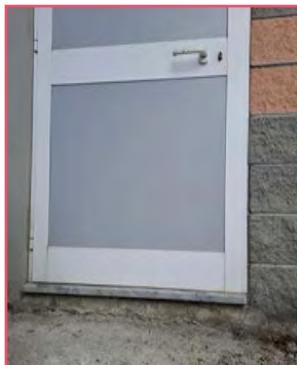
Accesso

È presente un **gradino** all'ingresso che rende inaccessibili gli spogliatoi e i bagni da parte di persone con disabilità motorie.

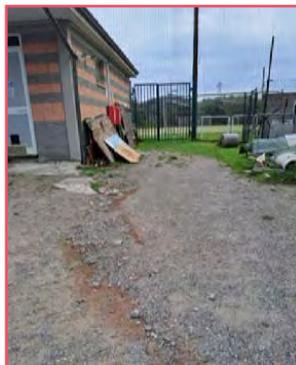
Percorsi

La **superficie** del percorso pedonale esterno non garantisce una buona percorribilità (ghiaia).

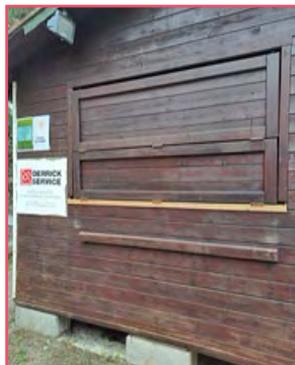
Percorsi

L'altezza dello **sportello** del bar non permette la piena fruibilità da parte di persone in sedia a rotelle.

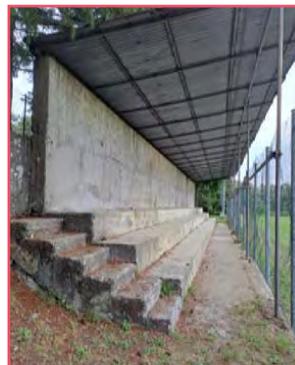
Percorsi

Alcuni ambienti interni sono inaccessibili a persone con disabilità in quanto raggiungibili solo tramite il superamento di **gradini** (spalti).

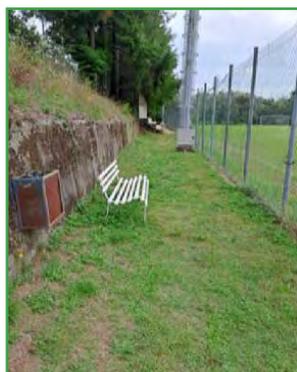
Percorsi

Il percorso pedonale esterno è privo di **dislivelli**.

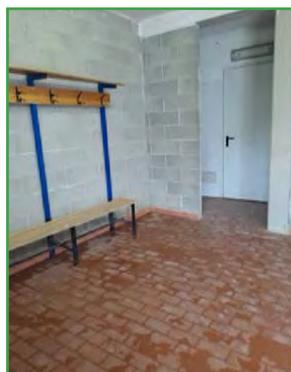
Percorsi

Gli **spazi interni** agli spogliatoi sono sufficientemente ampi, privi di ostacoli e luminosi. La finitura della **pavimentazione** interna è in buono stato.

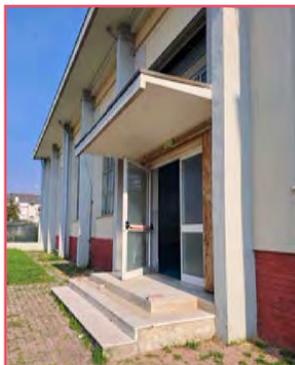
Percorsi interni

L'uscita di emergenza presenta dei **gradini** all'esterno.

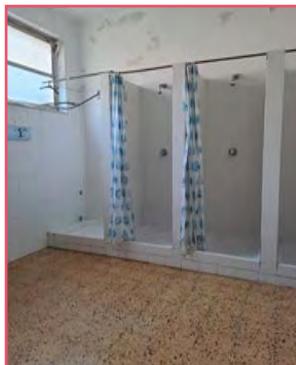
Servizi igienici

I **servizi igienici** degli spogliatoi della palestra non hanno caratteristiche tali da essere utilizzabili da persone con disabilità. Tuttavia, è presente un bagno per disabili in corrispondenza dell'ambiente della scuola di danza.

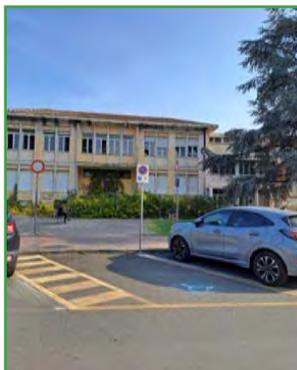
Parcheggi

Sono presenti **parcheggi** riservati a persone con disabilità in prossimità dell'ingresso. Rispettano le dimensioni minime previste da normativa e riportano la segnaletica adeguata.

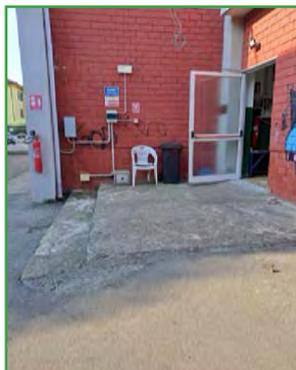
Accesso

L'accesso alla struttura è garantito sia da una **rampa** (accesso secondario) che da **gradini** (accesso principale).

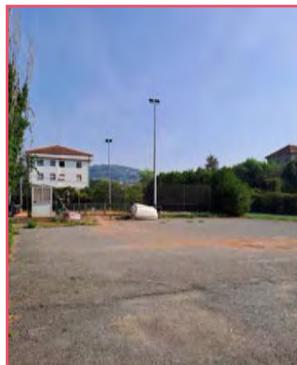
Parcheggi

Non sono presenti **parcheggi** riservati per persone con disabilità in prossimità della struttura.

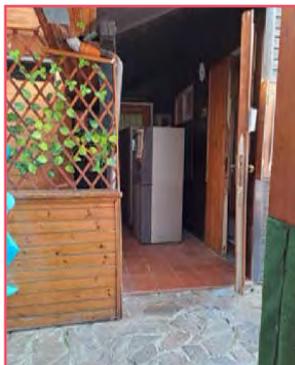
Percorsi interni

È presente un **gradino** all'ingresso della struttura al chiuso che la rende inaccessibile da parte di persone con disabilità motorie.

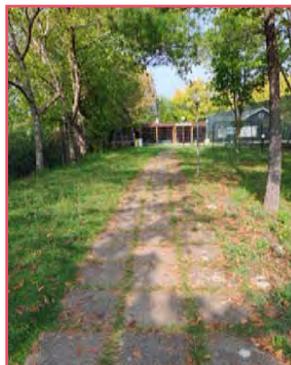
Percorsi interni

Il percorso pedonale esterno non garantisce una buona percorribilità.

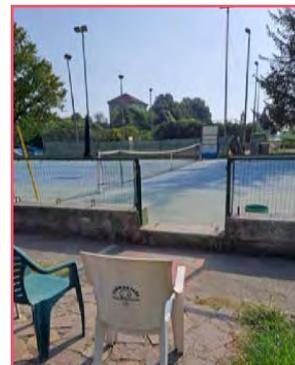
Percorsi interni

Alcuni ambienti interni sono inaccessibili a persone con disabilità in quanto raggiungibili solo tramite il superamento di **gradini**.

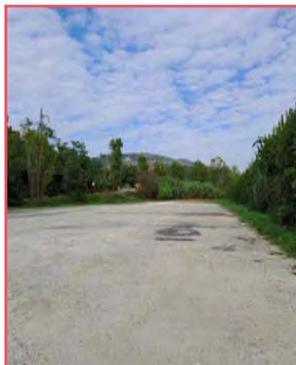
Parcheggi

Non è segnalata la presenza di **parcheggi riservati** per persone con disabilità in prossimità dell'edificio.

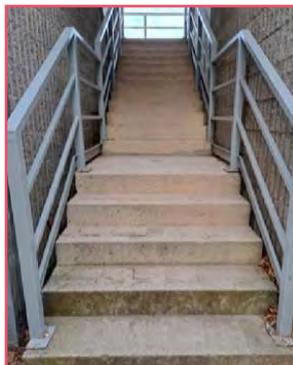
Collegamenti verticali

Alcuni ambienti interni sono inaccessibili a persone con disabilità in quanto raggiungibili solo tramite il superamento di **gradini** (spalti).

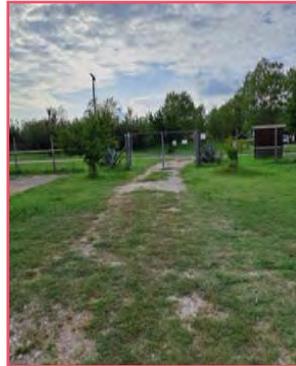
Percorsi

La **superficie** del percorso pedonale esterno non garantisce una buona percorribilità in carrozzina (erba).

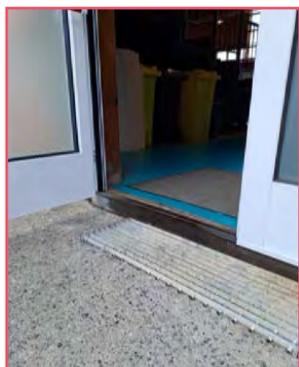
Accesso

La porta di accesso presenta un piccolo **gradino** che può essere d'ostacolo alle persone con disabilità motorie.

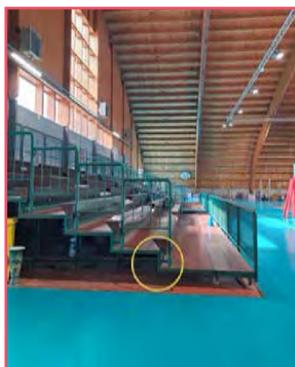
Percorsi interni

Alcuni ambienti interni sono inaccessibili a persone con disabilità in quanto raggiungibili solo tramite il superamento di **gradini** (spalti).

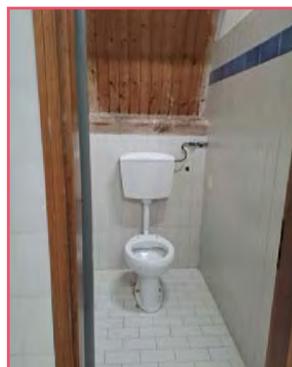
Servizi igienici

La struttura non è dotata di **servizi igienici** con caratteristiche tali da essere utilizzabili da persone con disabilità.

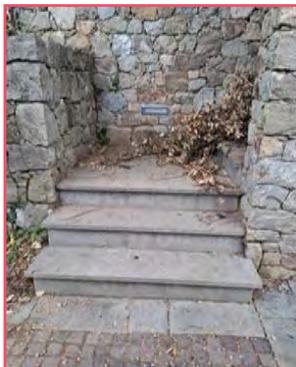
Percorsi

I gradini per raggiungere i livelli superiori del parco sono privi di **corrimano**.

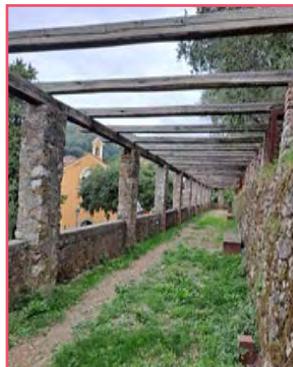
Percorsi

La **superficie** del percorso pedonale non garantisce una buona percorribilità in carrozzina.

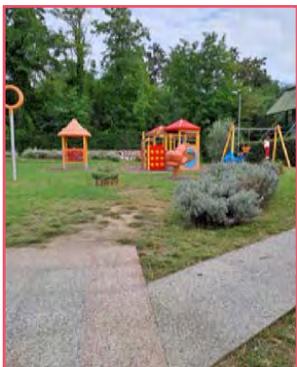
Percorsi

La **superficie** del percorso pedonale non garantisce una buona percorribilità in carrozzina (erba).

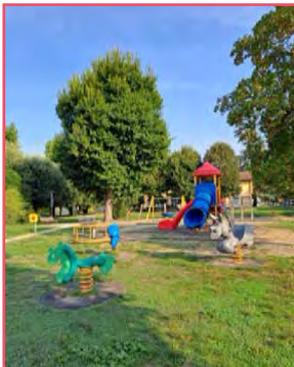
Percorsi

Le piattaforme su cui sono presenti le **attrezzature** non sono collegate al percorso pedonale pavimentato.

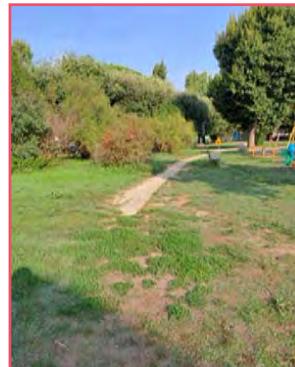
Percorsi

La superficie della **pavimentazione** è a tratti sconnessa e si interrompe.

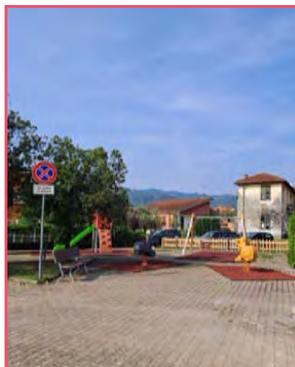
Illuminazione

Il parco non è sufficientemente illuminato.

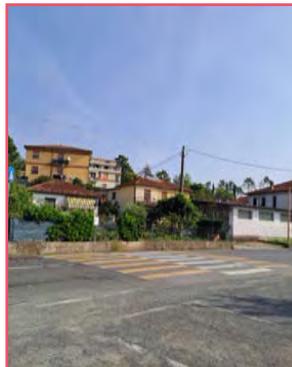
Attraversamento

Gli attraversamenti non riportano **segnalatori tattili/colorati** per ipovedenti e non vedenti.

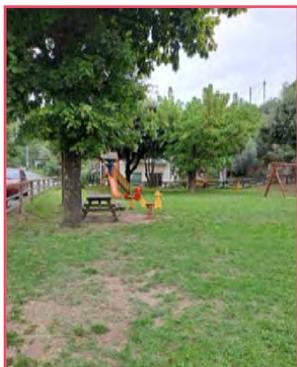
Percorsi

Non sono presenti percorsi pavimentati di collegamento tra il percorso pedonale e le piattaforme su cui sono presenti le **attrezzature**.

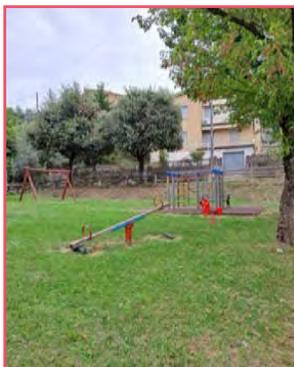
Illuminazione

Il parco non è sufficientemente **illuminato**.

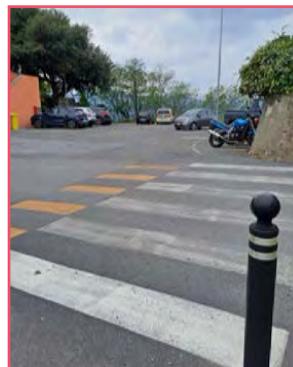
Attraversamenti

Gli attraversamenti non riportano **segnalatori tattili/ colorati** per ipovedenti e non vedenti.

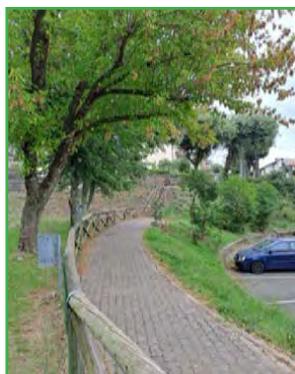
Percorsi

Il percorso pedonale è in piano e non presenta **dislivelli**.

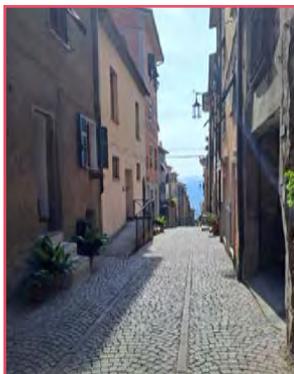
Percorso

Il percorso pedonale è privo di **segnalatori tattili/colorati** per non vedenti e ipovedenti.
