COMUNE DI BOLANO

PEBA

PIANO DI ELIMINAZIONE DELLE BARRIERE ARCHITETTONICHE

ALL.B_SCHEDE DI ANALISI

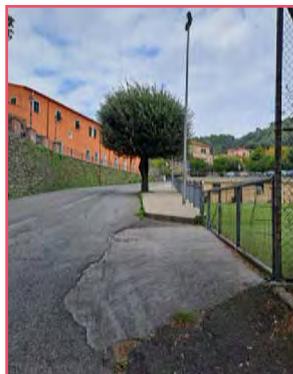
Percorso

Il percorso pedonale presenta **gradini** e dislivelli.

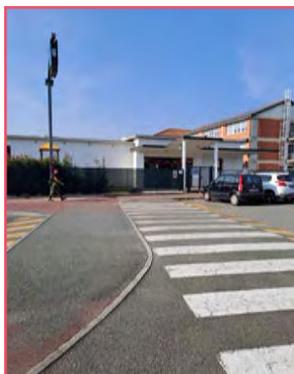
Attraversamento

Gli attraversamenti non riportano **segnalatori tattili/colorati** per ipovedenti e non vedenti.

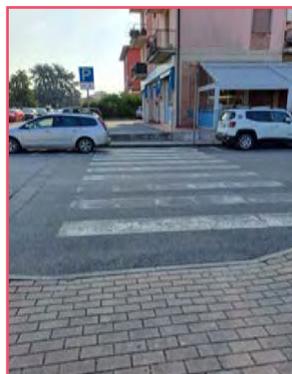
Attraversamento

È presente un **gradino** in corrispondenza dell'attraversamento pedonale.

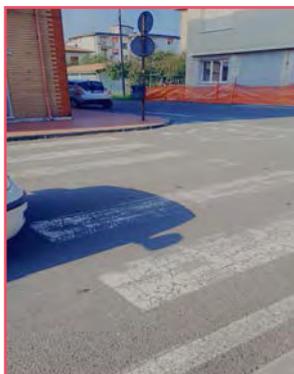
Attraversamento

È presente un **gradino** in corrispondenza degli attraversamenti pedonali.

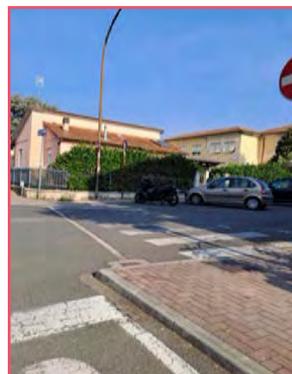
Attraversamento

Gli attraversamenti non riportano **segnalatori tattili/colorati** per ipovedenti e non vedenti.

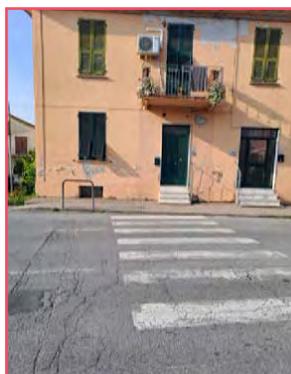
Attraversamento

Sono presenti **gradini, ostacoli e dislivelli** in corrispondenza degli attraversamenti pedonali.
